# 微型计算机软硬件故障 维修与处理300例

《计算机世界》编辑部 主编

本书选自《计算机世界》报近两年刊载的有关微型计算机硬软件维修与处理的文章,共 300 篇。这些维修实例均来源于生产和科研实践,可成为一本微机使用、维修人员较理想的工具书。本书共分五篇,分别介绍了主机与显示器、打印机与绘图机、磁盘与磁盘机、键盘与电源的维修经验以及软故障和病毒的排除等。

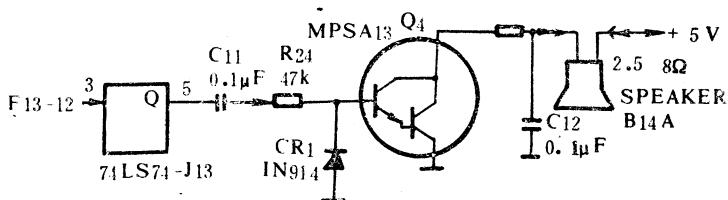
图 1-2 喇叭发声电路

**故障分析与维修** 该问题通常是由于喇叭发声电路(见图 1-2)中的  $0.1\mu\text{F}$  电容 C11、C12 损坏而引起的。当然也不排除集成电路块 J13、F13、H12 或晶体管 Q4 损坏的可能性。解决的方法是用万用表测 C11、C12 的两端电压, 若为零, 则 C11、C12 损坏。用逻辑笔测 J13-5、F13-2、H12-15 角是否有一个高低翻转电平, 若无, 则更换相应元件后就可正常工作。

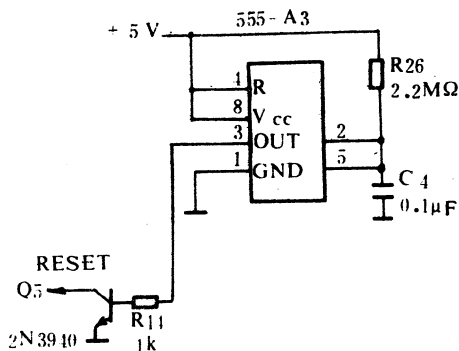
图 1-3 RESET 信号电路

3. 如图 1-3 所示,易损坏元件是电容 C4 和 A3 片子。开机时用逻辑测试笔测试 A3-3,看是否有由高电平转到低电平的 RESET 信号。如无信号,又测得 C4 端电压为 0,肯定是电容 C4 击穿。电容 C4 端正常电压是 2V。否则是 A3 的 555 集成块损坏。换上新元件,将恢复正常的 RESET 信号。

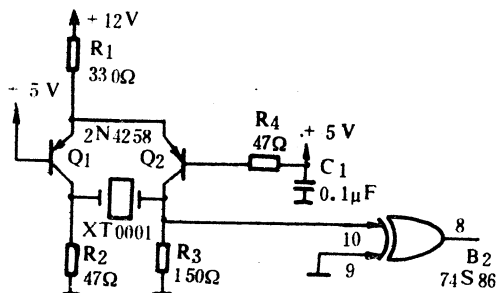
图 1-4 主振电路

4. 检查 B2-8 是否有主振信号输出。若无信号，将 B2 拔出后再测 B2-10，如果有信号，说明是 B2 集成块或后级电路损坏。如 B2-10 没有信号输出，说明主振部分损坏。该部分（见图 1-4）易损元件是 0.1μF 电容 C1 和 14MHz 的振荡晶体。电容 C1 两端正常工作电压是 5V。若检查结果离正常值

偏差过大,则是 C1 损坏。若测振荡晶体无振荡信号,可能就是振晶损坏,当然也不完全排除 Q1、Q2 晶体管损坏。Q1、Q2 基极电压一般是 +5V,发射极为 +12V,集电极电压为零。若测试电压值不正常,即 Q1、Q2 损坏。

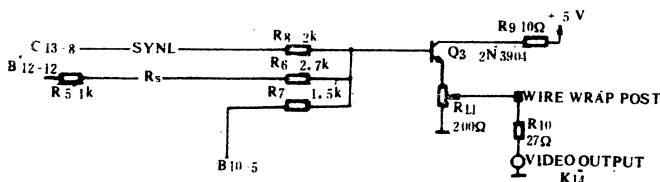
图 1-5 视频电路

5. 主振信号、RESET 信号正常后,检查视频电路(见图 1-5)输出信号的输入端 R8、R6、R7 是否有信号。R6 端正常工作

信号是低电平,R8、R7 端是高低闪烁电平。若否,可沿逻辑线路查 R7 的信号来源部分,直至找到故障为止。此类问题一般出现在 B10、A9、B9、B12、B13 或 B1、C1、C2 上。

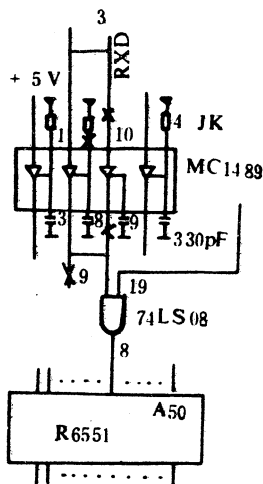
图 1-7 输入电路

输入电路如图1-7所示。由图1-7可见,3针连MC1489片子的10脚,因此,从故障点往后查,首先遇到的是MC1489

MC1489 是由 4 个门电路组成的,实际上在此电路中只有一个门被利用。因此,只要有一个门是好的,就可以用 1→3 门(好)代替 10→8 门(坏)。如四个门电路全坏了,也可以用一个等效的其它国产单门电路代替。对 74LS08 也可以用一个等效的国产单门电路代替。对 R6551 只能用一个好的代替。

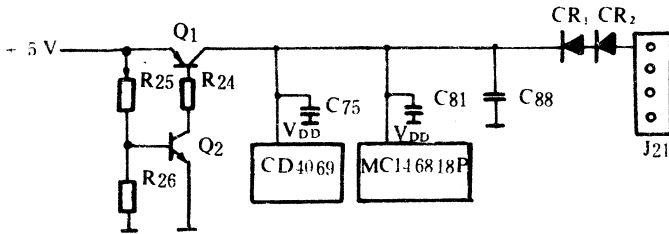
图 1-9 RT/CMOS RAM 供电原理图

根据出错信息提示,该故障与 RT/CMOS RAM 电路有关,而重新设置后,机器工作正常,说明 RT/CMOS RAM 电路功能正常。但下电后再开机,则又出现出错信息。由此可知,该故障与 RT/CMOS RAM 的供电电路有关。查图 1-9 所示 RT/CMOS RAM 部分供电电路。拨下  $5\text{V}$  电池测其开路端电压为  $0\text{V}$ 。换上一只新的  $5\text{V}$  电池,插入 J21 插座,关闭主机电源,测得  $5\text{V}$  干电池的路端电压降至  $2.5\text{V}$  左右,测电池负载

电流高达 20mA,说明电池供电回路严重漏电。测 Q1 发射极电压为 0V,说明 Q1、Q2 正常;取下干电池,测 Q1 集电极对地电阻,只有 100Ω 左右;先后焊开 C88、C81 的一端,漏电阻仍为 100Ω 左右;当焊开 C75 的一端时,Q1 集电极对地电阻恢复到趋于无穷大;焊下 C75 测量,其漏电阻只有 100Ω 左右。用一只 0.01μ 电容换下已坏的 C75,故障排除。

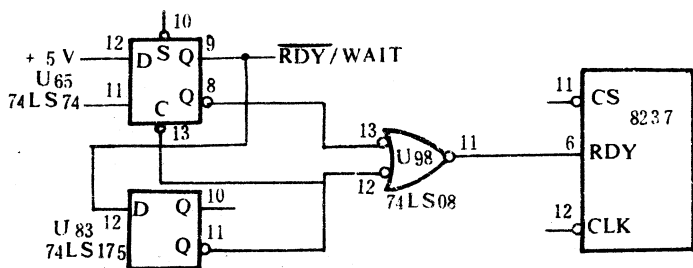
图 1-23 内存不自检维修电路

部份坏。测 8237 时钟信号正常(一些普通逻辑笔无法测时钟信号,可用示波器观察),但无 RDY(准备好信号,高有效)及 CS(片选信号,低有效),其有关电路如图 1-23 所示: RDY 信号来自与门 U98(74LS08),测其 12、13 脚均为高电平,而 11 脚为浮空状态(应为高电平),故 U98 坏,更换后机器恢复正常。

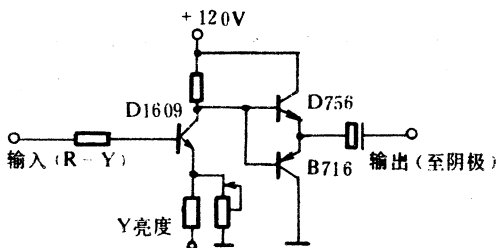
图 1-24 视放矩阵局部电路

将图 1-24 中的 D1609、D756、B716 三只管子依次焊下后,分别用万用表测量,发现都已击穿短路。在此开路状态下,再通电,行频声消失,屏幕上出现光栅,但缺少红色。从图可分析出,这是一种互补输出电路,D756 管子被击穿,与之互补的 B716 管子也遭到损坏,从而导致 D1609 管子的损坏。因一时找不到与这三个管子型号完全相同的元件来替换,经多方查

验有关资料与手册,用近似的元件替代,可以比较满意地排除这一故障。其具体对应为: D756 $\Rightarrow$ C2482, B716 $\Rightarrow$ BF423, D1609 $\Rightarrow$ DA83。

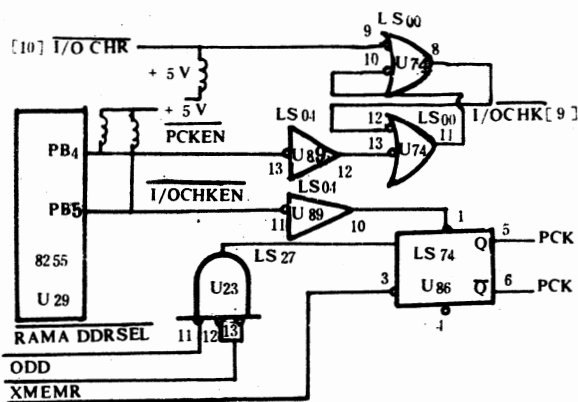
图 1-27 自检控制电路逻辑图

系统加电后,在 RESET 信号的作用下,U(29)8255 的 PB4、PB5 浮空,由于这两条线上接有上接电阻,使 PCKEN 和 I/O CHKEN 均为高电平,因此能够置 PCK 和 I/O CHK 为无效状态。当 PCKEN 为低电平时,允许 RAM 奇偶校验。然而,在通常情况下,PCKEN 和 I/O CHKEN 均为低电平的允许信号,用示波器对 U89 的 13 脚进行跟踪,信号为正常的低电平

允许状态,而对其 10 脚进行测试,一开始该信号为高电平(开机加电瞬间),尔后立即变为低电平的允许信号,很快又呈现高电平状态,很显然,此信号异常。再用数字万用表对 U89 (74LS04)进行测试,发现其 11 脚与 12 脚短路,更换其芯片 (U89),又呈现出下列故障。

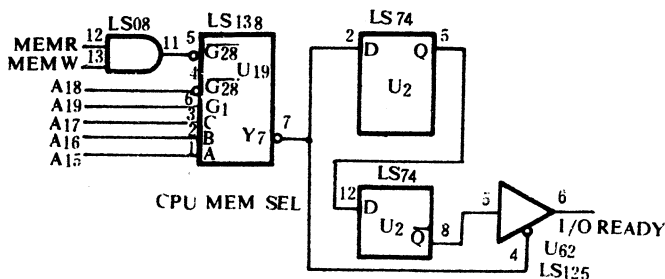
图 1-29 READY 信号产生电路

维修时,用示波器测量彩卡印刷电路板的 A10 接头,即 I/O READY 的电压,发现电压为常低。我们知道,I/O READY 信号是为 CPU 与 CRT 控制器之间的同步而设置的,当它为低时,CPU 自动插入等待,若常低将使 CPU 一直等待下去,系

统不工作。产生 I/O READY 信号的电路如图 1-29 所示,测量三态门 U62 的 4 脚,发现电平为低(满足三态门 LS125 的导通条件),再测 U62 的 5 脚有高电平产生,而 6 脚始终为低电

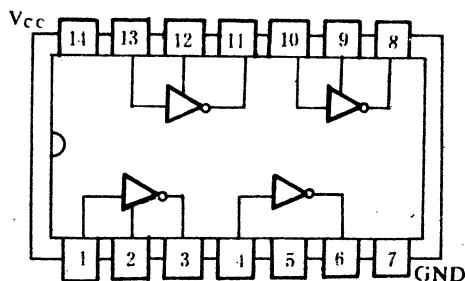
图 1-30 MC1489 芯片管脚图

**故障维修** 一般这种情况出现就要打开主控底座检查 RS-232 串行接口的四线接收器 MC1489 芯片。首先测量该片的 Vcc 值,如正常就依次测量芯片的(13-11)、(1-3)、(4-6)这三级管脚的电压值,[10-8 脚为空脚](见图 1-30)。若其电压

值不是互为反相的,说明该片损坏,从而使终端与主机间的通讯出错。换上新片,终端就能正常联机工作了。

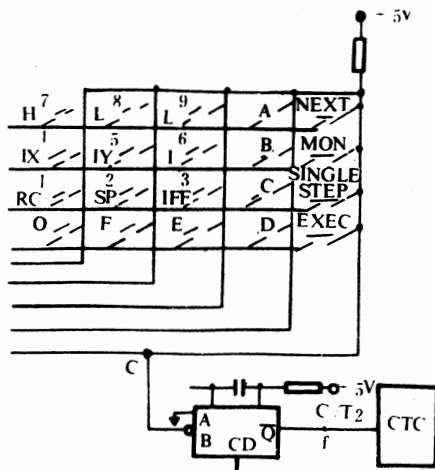
图 1-31 键盘电路

若按下 MON 键,则 U15 产生一个负脉冲,送到 CTC C/T2 端,以引起一个不可屏蔽中断,进一步在 MON 服务程序中处理停机。由于 CTC 的计数初值为 1,使 CTC 成为对外界干扰信号的敏感器件,干扰就是从 CTC C/T2 端进入的。

故障点找到了,处理也就比较容易了,可以在应用程序调通后,将图 1-31 中的 f 点断开,而将 CTC C/T2 一端恒置位即可(如图 1-32)。

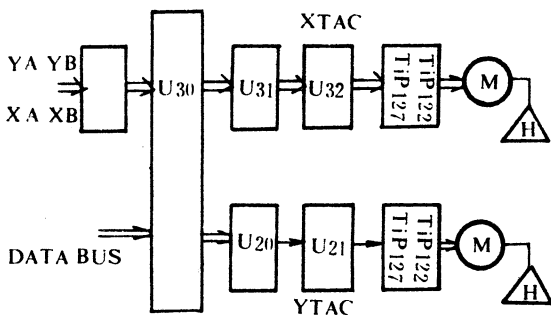
图 2-2 绘图仪电机驱动电路框图

由于故障是 X 轴(纸运动)的故障,所以对 X 轴追踪检查。将电路板从机器上取下,对晶体管 Tip122 和 Tip127 进行静态测量,发现 P3 的 CE 结被击穿、P4 烧断,P3、P4 正是纸电机的驱动管。

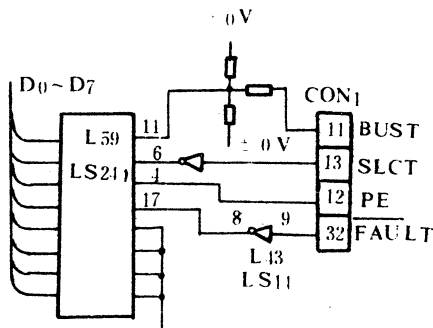
图 2-3 接口板部分电路

**故障分析与维修** 先看打印机能否自检,结果打印机自检均正常,说明故障可能发生在打印机与黑箱的接口部分。打印机与黑箱的连接电缆是一根标准的 CENTRONIC 并行接口电缆。它连接到黑箱内的 210-TT49 接口控制板。在 TT49 电路板上检查并行接口各行引脚的信号电平,发现 32 号引脚 FAULT 信号为“0”,这是一个打印机黑箱的直流电平信号(如

图 2-3 所示)。当打印机处于纸尽、小车运行不正常、打印机脱机和上盖打开等四种情况时,信号 FAULT 才变为“0”。现在打印机不存在其中任何一种情况,故怀疑黑箱 TT49 电路板有问题。拔去打印机连接黑箱的电缆插头,再检查 TT49 电路

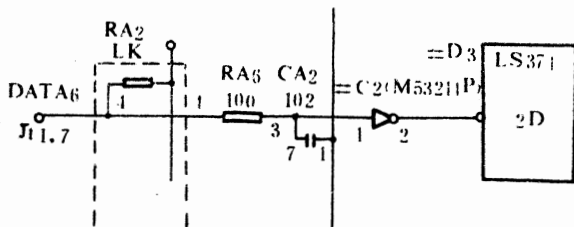
图 2-7 接口板部分电原理图

**故障分析与维修** 用好的同型号打印机取代原打印机，故障消除，说明原打印机有问题。对原打印机进行自检，以判定是主板还是接口板的故障。自检正常，说明问题出在接口板(B534007)上。通过检查发现 J11 的第 7 脚始终是低电平(见图 2-7)。分析线路可知有两种可能，一是电容 CA2 的 7-1 击

穿，二是 #C2(M53214P) 的 1-2 这个非门损坏。将 CA2 焊下，

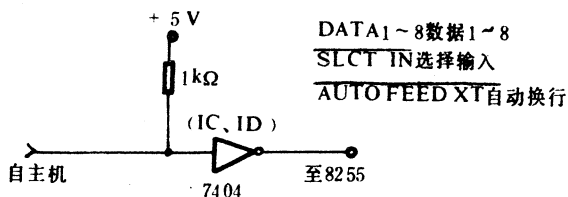
图 2-13 接口逻辑(输入)图

由于联机仍有打印动作,所以打印的主要控制信号 $\overline{\text{STB}}$ 、 $\overline{\text{BUSY}}$ 、 $\overline{\text{ACK}}$ 是正常的,只是由于数据 I/O 通道出错才打印出错码。分析“C”的代码为  $(01000011)_2$ ,而“A”的代码为  $(01000000)_2$ ,这说明数据位 D2 被置成恒低电平。拆开机器,查并口第 3 脚 D2 一路:该路由芯片 1C(7404)的 1 脚输入,经反相后从 2 脚输出到 8255。将该片 1 脚接地(即加入低电平),但用逻辑笔测 2 脚却总是低电平(没有被反相),估计该脚对地短路,换下该片后打印恢复正常。

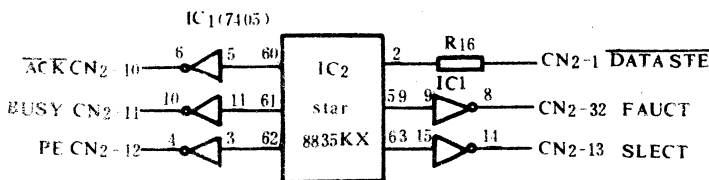
图 2-18 AR3240 打印机接口电路

碰到这种故障,首先要排除打印机适配器的故障,在此基础上,检查接口电路部分。根据图 2-18,接口部分由 RA1、RA2、IC1(74LS05)、IC2(Star8835KX)和 R16 等组成。在 DEBUG 下检查,发现打印机的数据、状态口功能正常,而控制口功能有误,故确认是接口电路故障。根据打印机原理,如果有数据输入打印机,则信号 DATA STB 先为低电平,选通 IC2 接口,IC2 连接数据后,置 BUSY 为高电平,ACK(应答)信号为低电平。在联机打印一串数据时,测量这三个信号,发现 BUSY 有高电平,DATA STB 有低电平,而 ACK 却为高电平,可见 ACK 信号不正常。沿这信号往前查(见图 2-18),发现 IC1 的 5 脚输入为低电平,即 IC1 正常,IC2 的 60 脚输出不正常,显然 IC2 有故障,更换之,故障排除。

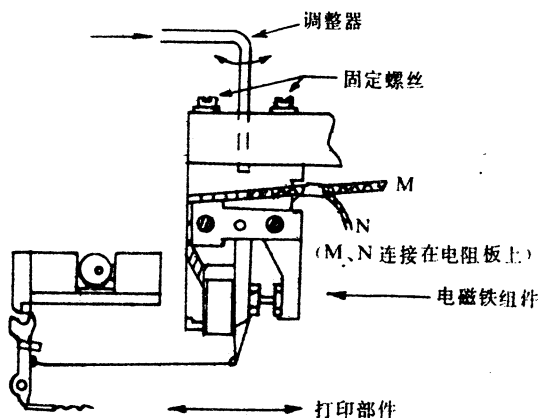
图 2-23 打印机转换部件图

2. 如图 2-23 所示,在电阻板上,用万用表测量 93 位 M、N 两个接插头,得  $R_{mn}=0.5$  欧姆,而其他接插头的  $R_{mn}$  值均为 5.4 欧姆。更换控制 93 位字锤的电磁铁组件后,故障排除。

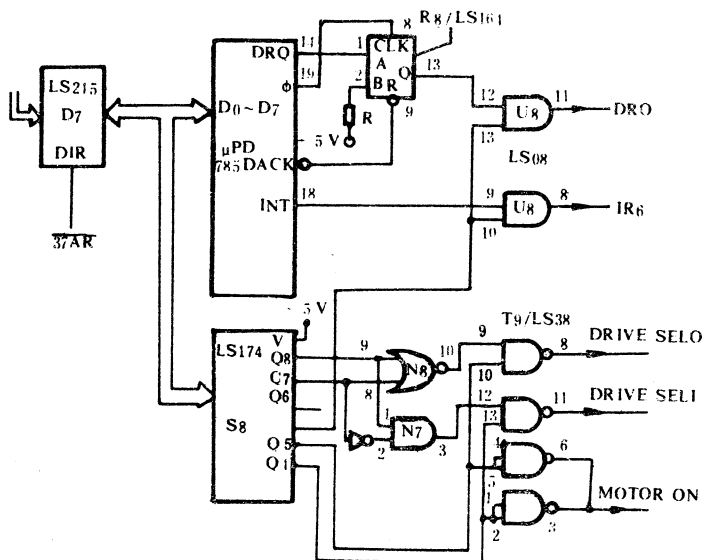
图 3-2 软盘控制器维修图

**故障分析与维修** 从诊断出的“601S”错误提示,可以初步判断是软盘控制器出问题。首先检查双向数据缓冲器 D7 (LS245)及位控制寄存器 S8(LS174)(见图 3-2)。将有内容软盘插入 A 驱动器,利用“dir a:”命令读盘。每读一次盘就用逻辑笔分别测量 D7 的 1、19 端以及对应的输入、输出端,经核查芯体正常。再利用“dir a:”命令去检查 S8(Q1~Q6)输出信号正常。接着用逻辑笔测量 T9 的输出端 8(DRIVESEL0)、11(DRIVESEL1)及 6、3 端(MOTORON)均未发现问题。检查 DMA 请求信号 DRQ2 和中断请求信号 IR6,发现每读一次盘 U8(LS08)的 8 端(IR6)有一正脉冲中断请求信号,而其 11 端(DRQ2)为一负脉冲信号。正常时它应是一正脉冲信号,则该信号出错,不能进入 DMA 传送方式来读盘,出现不读盘现象。进一步检查 U8 正常,但其输入端 12,即芯片 R8(LS164)
