第 3 章

笔记本电脑硬件故障诊断与排除

3.1 主板故障诊断与排除

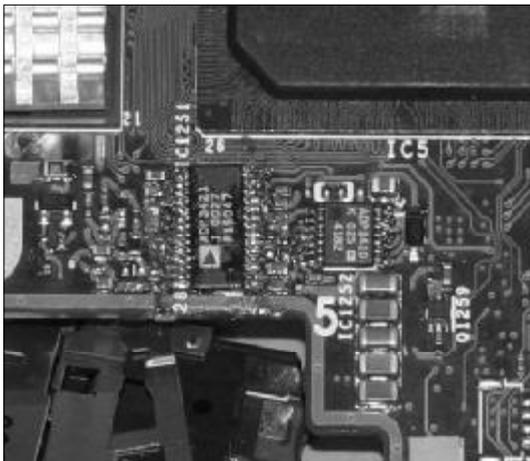
故障处理:初步判断是电源部分出了问题,使用“更换法”进行排除,将电池和电源适配器换到另外的IBM T2X系列笔记本电脑上均没有问题。因此将故障点定在主板上,送修之后,发现是主板上电源管理芯片ADP3421出现问题,用维修用的热风焊枪把主板上的ADP3421芯片吹下来,换上新的ADP3421芯片。将笔记本电脑复原之后,再没有出现类似故障。

故障点评:IBM T2X和A2X系列开机灯只亮一下无法启动的故障现象比较常见,故障原因基本上都是主板上电源管理芯片ADP3421和ADP3410出现故障,致使不能开机,而通常情况下多数都是ADP3421出现问题,如图3-2所示。对于其他品牌的笔记本电脑,如果采用了ADP3410电源管理芯片,也可能出现类似故障。如果主板电源管理芯片正常,应该接着

◆图3-2 索尼笔记本电脑主板上的ADP3410电源管理芯片

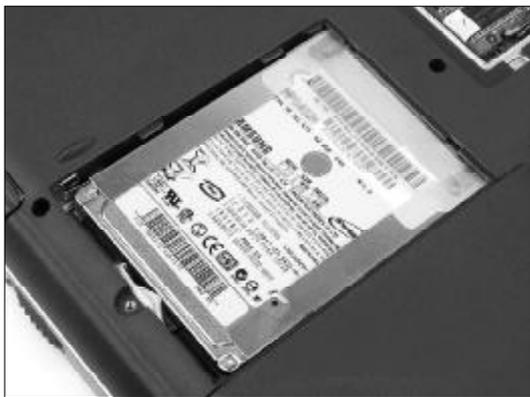
故障处理:根据故障现象,初步排除了操作系统的问题。有可能是硬盘故障,本着“从软到硬”的故障排除原则,启动电脑后,按下“F2”键进入 BIOS 设置,选择“IDE Master/Slave”项,发现 BIOS 无法检测到硬盘。经询问笔记本电脑的借出人,曾有过笔记本电脑包从高处跌落经历。因此判断可能是笔记本电脑硬盘从主板的接口松脱,打开硬盘仓盖,将笔记本电脑硬盘重新插接好并复原,如图 3-4 所示。重装系统后,再没有出现类似故障。

◆图 3-4 检查笔记本硬盘是否松动

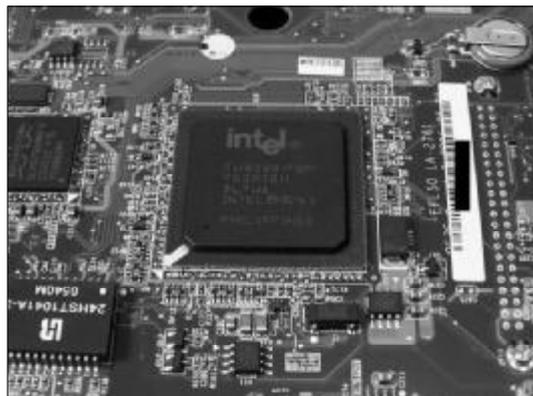
◆图 3-7 南桥芯片损坏会导致 I/O 接口出现问题

故障处理：首先在BIOS设置中检查USB接口的设置，确认已经设置为“ENABLED”；检查USB端口驱动和USB设备的驱动程序安装是否正确；将并口打印机取下后，重新插拔USB设备，检查连接情况，工作正常；因此判断可能是主板出现问题。送修之后发现是南桥出现虚焊，如图3-7所示，修理之后

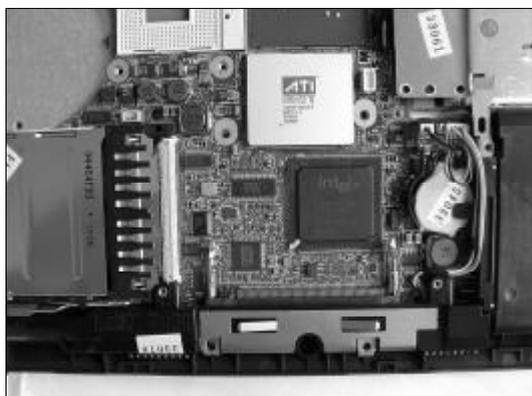
故障现象: 一台 IBM T42 笔记本电脑, 开机后, 出现“CMOS checksum error- Defaults loaded”提示, 反复重启, 故障依旧。

故障处理: 根据故障提示“CMOS执行整和检查时发现错误, 载入预设的系统设定值”, 判断可能是CMOS芯片或者CMOS电池出现问题。拆开笔记本电脑后盖检查, 未发现CMOS芯片有短路迹象; 取下CMOS电池, 如图3-9所示, 更换新电池后, 再没有出现故障提示。

◆图 3-9 笔记本电脑的 CMOS 电池

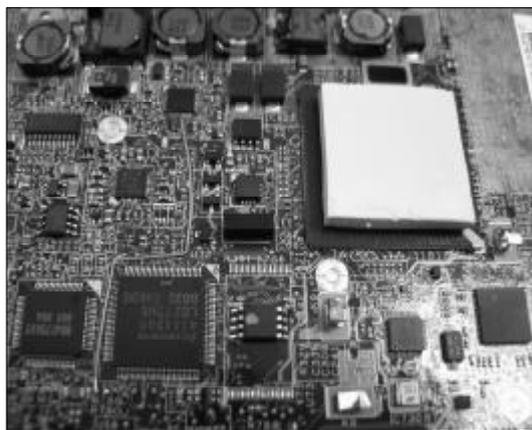
故障处理:由于怀疑是主板问题,为了保险起见,没有选择就近的维修店,而是送到索尼的授权维修部。维修人员拆机之后检测,发现以前的故障是由于受潮,主板供电保护部分的电路出现故障,上次维修是用直接“飞线”解决的,但是焊点不够牢,因此再次出现故障。此次维修,去掉了“飞线”,更换了主板供电保护部分的电路元件,并严格测试确保质量,此后再也没有出现故障。

◆图3-12 笔记本电脑主板上的“飞线”

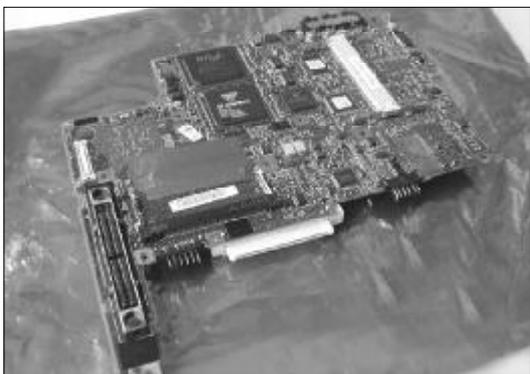
故障处理：起初怀疑是内存接触不良，但是反复插拔之后故障依旧，将该内存条换到其他笔记本电脑上能够正常工作，经过排除法，逐步排除了其他部件发生故障的可能性。送至授权维修部后，经过测试维修人员认定问题出在这块 T21 二手主板上，如图 3-13 所示，更换新主板后，故障消失。

◆图 3-13 IBM T21 笔记本电脑主板

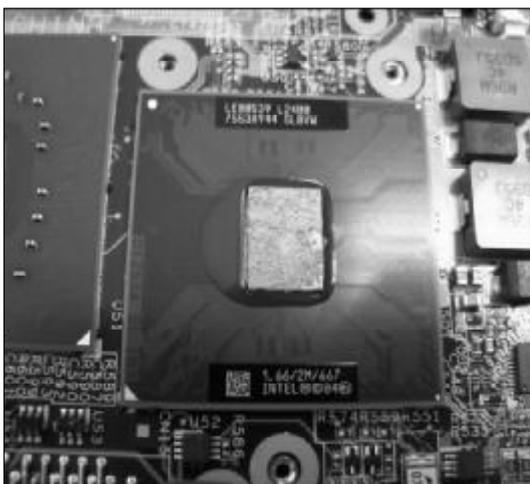
故障处理:由于是黑屏故障，而且有过震动的经历，因此从内存开始检查，重新插接之后没有解决，将硬盘重新插接之后也未解决问题，怀疑是CPU出现问题，于是打开机壳进行检查，拆卸CPU散热器和风扇后，发现CPU有松动迹象，如图3-14所示，重新插接之后，将笔记本电脑CPU复位，逐步安装回原样，再次开机顺利启动，故障解决。

◆图 3-14 IBM X60 笔记本电脑 CPU

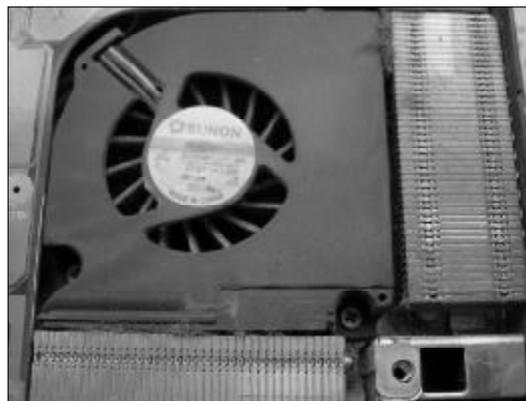
故障处理:从CPU风扇声音判断，故障应该是由CPU风扇转速降低或不稳定所致的。拆开笔记本电脑外壳后，发现CPU风扇上积灰比较严重，如图3-15所示，小心地进行积灰清除之后，再次开机，未出现死机现象。

◆图 3-15 积灰严重的 CPU 风扇

故障点评:虽然笔记本电脑内部是一个相对比较密闭的空间，但是灰尘仍会从散热孔进入内部，当CPU风扇积存的灰尘比较多，CPU风扇转动缓慢时，CPU就会因散热不足而自动停机，因此出现不定时死机现象。不建议初级用户自己动手操作，有条件就送到维修中心进行处理。

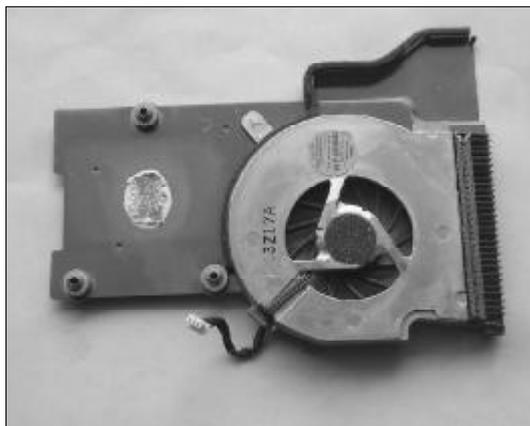
故障处理:经询问后得知,由于CPU风扇噪声较大,此前该笔记本电脑的CPU风扇曾经被拆卸下来做过清洁。因此判断可能是CPU风扇的问题,导致CPU温度过高而出现问题。再次拆开笔记本电脑查看,果然是T42原装CPU风扇的螺丝没有安装到位,如图3-16所示,重新安装后再没有出现该故障。

◆图 3-16 IBM T42 笔记本电脑的原装 CPU 风扇

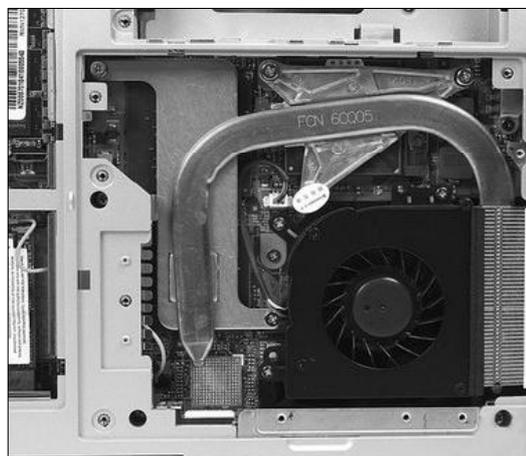
故障处理:既然能开机说明硬件系统没问题,可能是由于CPU温度过高,自动开启了保护功能而停机。拆开笔记本电脑检查,没有发现CPU风扇的问题,拆开散热风道,发现风道被一些絮状物品堵死,如图3-17所示,进行清理后把笔记本电脑复原,故障解决。

◆图 3-17 笔记本电脑的散热风道

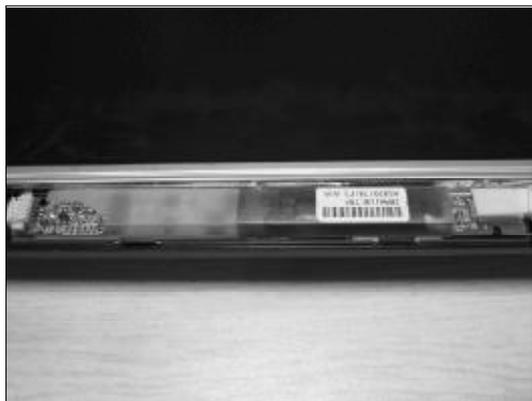
故障处理:首先移去所有可移动设备(如软驱、光驱、电池、PCMCIA 等),接着拔掉电池,只使用电源适配器,接着开机,可以听到系统启动的声音,按大写锁定按键,键盘 A 灯亮起,证明笔记本电脑正常启动。于是连接外接显示器,使用“Fn+F8”组合键在两种显示模式来回切换,来前后转动显示屏或者按住显示屏的边沿,仔细观察,外接显示器有显示,只是液晶屏无显示,应该是液晶屏出了问题。送修之后发现,液晶屏的高压板损坏,如图 3-27 所示,更换之后故障解决。

◆图 3-27 笔记本液晶屏的高压板

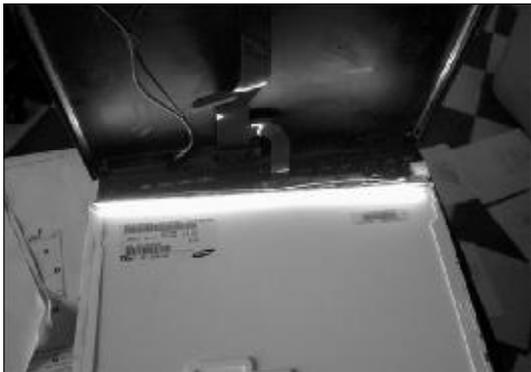
故障处理:由于该笔记本电脑使用年限比较久,平时使用时亮度也调得比较高,因此估计故障是由于屏幕后的灯管老化引起的,如图 3-29 所示,送修之后果然如此,更换了新的灯管即解决问题。

◆图 3-29 笔记本电脑液晶屏灯管

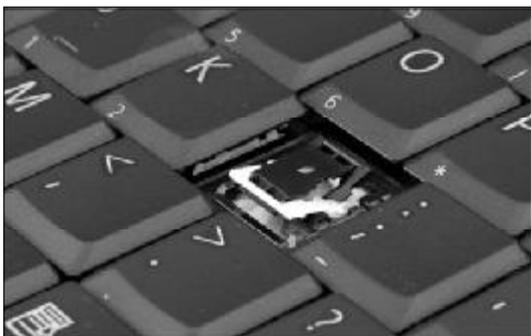
故障处理:由于笔记本电脑购买时间不长,可以排除键盘积灰引发的故障;而这台笔记本电脑此前也没有被水泼溅的经历。因此断定故障可能是键盘本身出现问题,送修之后发现,是笔记本键盘的支架由于按键用力过猛引起变形,如图3-34所示,更换相应按键的支架之后故障解决。

◆图3-34 笔记本电脑键盘支架

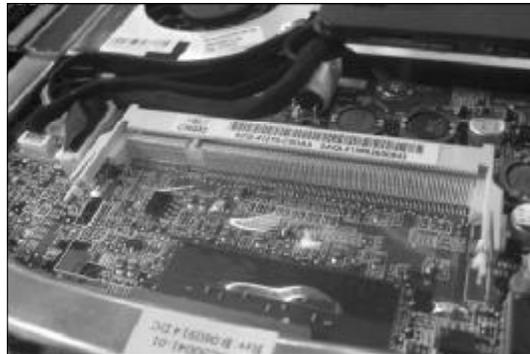
故障处理：拆掉增加的内存，则可以开机。后来证明是第二个内存条插槽不能正常工作，如图3-37所示，但同时出现了新问题，不一定每次都能顺利开机，但开机后就很正常。如果不能开机，只要拔插一次内存条就能够顺利开机，可能是内存条插槽的故障导致开机无法顺利进行，应该尽早送去维修，以免耽误时间，造成更大的损失。

◆图 3-37 笔记本电脑内存插槽

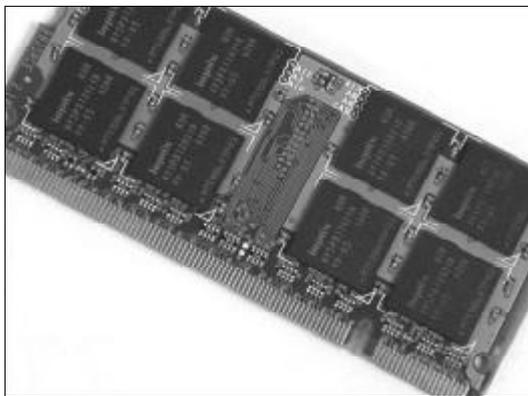
故障处理:使用VGA接口外接显示器,故障依旧,说明不是显示系统本身的问题。打开内存仓盖,取出内存条进行检查,发现内存条金手指有一些锈迹,如图3-42所示,用橡皮轻轻擦拭内存条金手指后,再次装上,使用正常。

◆图3-42 笔记本电脑内存金手指

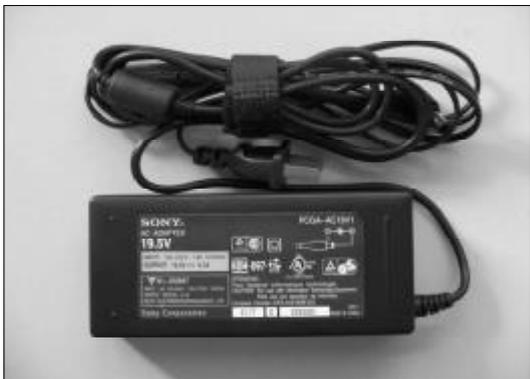
故障处理:首先检查电源适配器和笔记本电脑的连接，没有发现松动的迹象。查看笔记本电脑的外观，未发现异常迹象。基本上排除了笔记本电脑本身出现故障的可能，拿出R505的原配电池，安装妥当后，再次开机，成功启动。由此判断是电源适配器出现问题。经检查，电源适配器已经烧毁。估计是没有从电源排座取下电源适配器，由于某些原因电压突变，导致电源适配器烧毁。后将电池取下，更换上新的电源适配器，如图3-68所示，解决问题。

◆图3-68 索尼笔记本电脑电源适配器
