## WD 硬盘通刷写 01 模块后不能写入其它模块的处理

作者：niotis

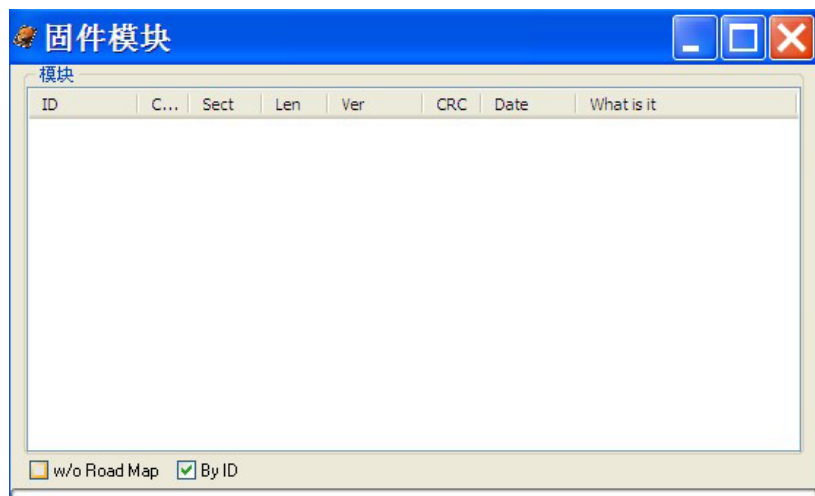
我们经常写 01 后，模块地址不出来或出来也写不上，这是因为 01 模块没有生效，解决办法是对 01 模块进行初始化。如下图：

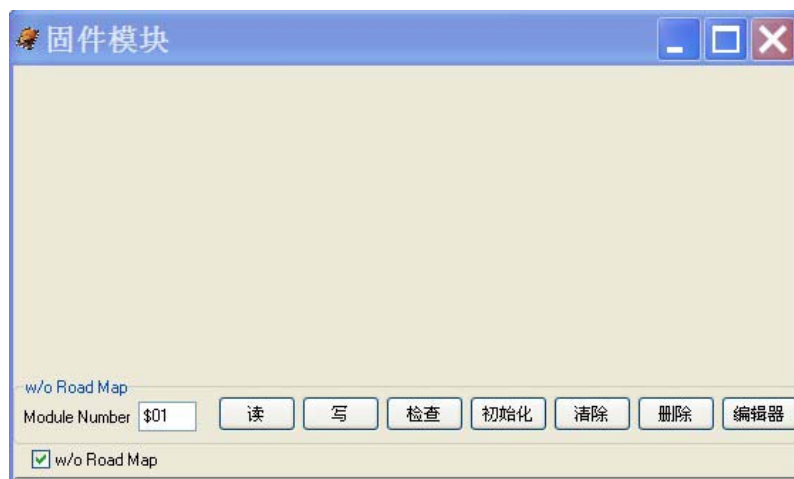
进入固件模块操作后，点左下角 w/o Road Map（目录模块操作）的勾进入下级操作：

依次点写，检查，初始化，然后复位电源写其它模块就正常了。
