第 3 章

笔记本电脑硬件故障诊断与排除

3.1 主板故障诊断与排除

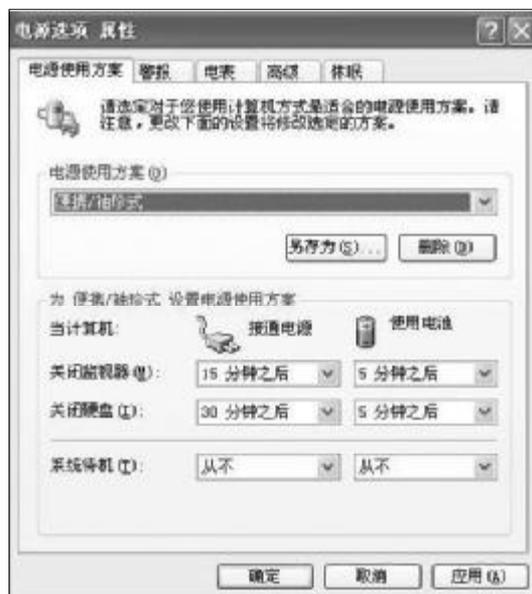
◆图3-1 电源管理设置

故障处理：首先从有关电源管理方面的软件设置入手。在系统“控制面板”中检查“电源管理”各项设置，如图3-1所示，没有发现错误；再检查“控制面板”→“系统”→“设备管理器”→“系统设备”下的“高级电源管理支持”无问题，驱动程序也

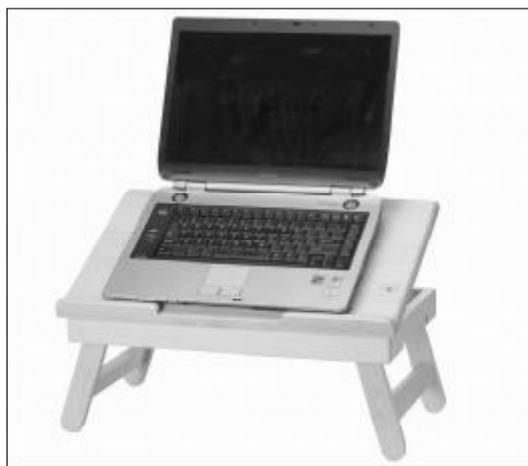
◆图3-3 折叠型电脑桌

故障处理:初步分析,可能是由于笔记本电脑散热不良导致的故障,检查笔记本电脑侧面散热孔,感觉温度较高;将笔记本电脑翻转过来之后,底部触摸上去感觉烫手;因此断定是被褥遮挡了笔记本电脑的底部散热孔,导致主板散热不良,从而频繁死机。对比了笔记本电脑散热底座和专用电脑桌的解决方案之后,根据实际使用环境购置了床上使用的折叠型电脑桌,如图3-3所示,将笔记本电脑放在桌子上使用,再也没有出现类似故障。

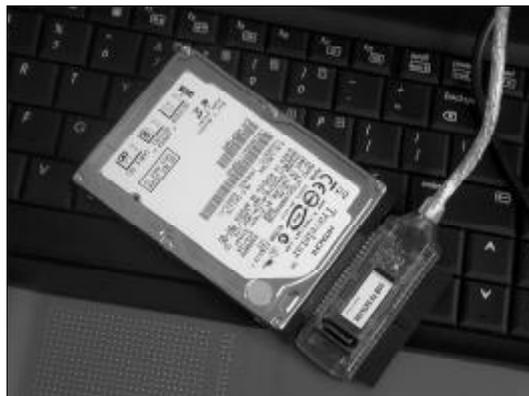
◆图 3-5 支持 IDE/SATA/笔记本硬盘的易驱

第三步,将硬盘拆下来,通过易驱(如图 3-5 所示)挂接到其他笔记本电脑或台式机上。直接开机进入 Windows 环境,如果不能在其中看到新增的硬盘,就可以确定是硬盘本身有问题。

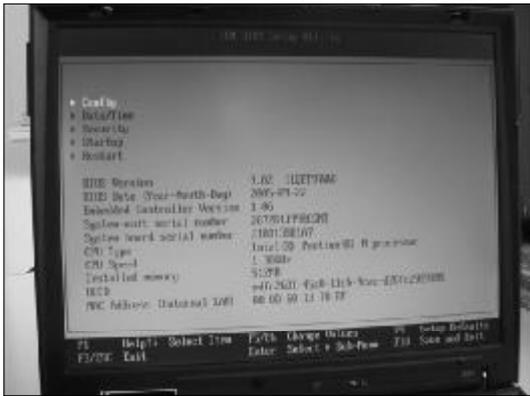
◆图 3-6 IBM X31 的 BIOS 界面

故障现象:一台 IBM X31 笔记本电脑,由于原来的 BIOS 版本比较旧,上网搜索下载新版 BIOS,刷新完笔记本电脑主板 BIOS 后,原来一直使用正常的并口打印机无法使用了。

故障处理:根据故障现象,有多种可能造成打印机无法使用。首先在 BIOS 设置(如图 3-6 所示)中

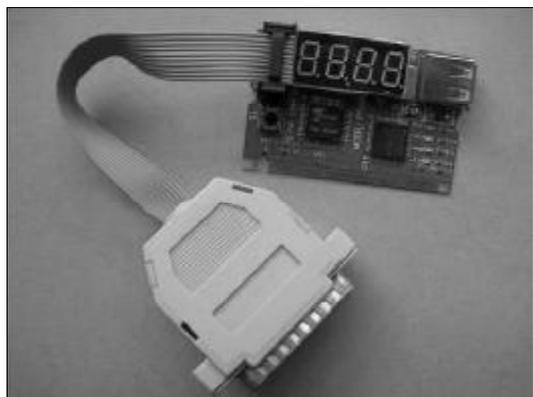
◆图 3-8 mini-PCI & LTP+USB 笔记本电脑主板故障四位诊断卡

如果有条件，手边可以准备一块笔记本电脑主板故障诊断卡，如图3-8所示，其价格从几十元到上百元不等，体积小巧，可以装在各式笔记本电脑的mini-PCI插槽或USB接口上，可以准确显示笔记本电脑主板的故障代码（两位代码或四位代码），是检修笔记本电脑主板的必备工具。

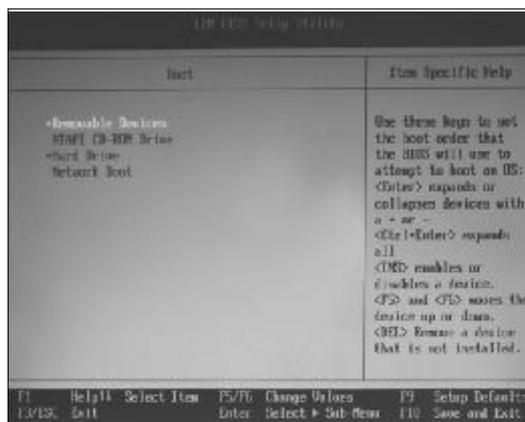
◆图 3-10 设置启动设备

故障现象: 一台 IBM T20 笔记本电脑, 平时使用比较正常, 但是在刷新 BIOS 之后, 系统无法启动, 提示无法找到系统盘。

故障处理: 由于是刷新 BIOS 之后出现的问题, 开机后按“F2”键进入 BIOS 设置的“Boot”(启动)页面, 如图3-10所示, 检查之后发现, 没有设置Hard Drive(硬盘)启动项, 于是将硬盘设置为第一启动设备, 保存设置之后再次开机, 正常启动。

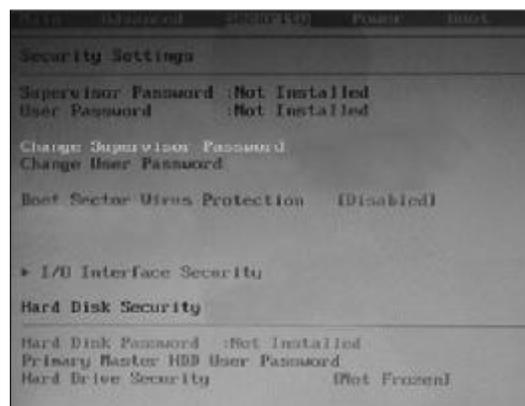
◆图 3-11 华硕笔记本电脑 BIOS 中的防病毒设置

故障现象: 一台华硕 A6JA 笔记本电脑, 由于是办公室公用电脑, 在长时间使用后, 系统运行比较慢, 于是重新安装 Windows XP, 但是在安装过程中出现“Stop: 0x0000000A……”错误提示, 随后死机。

故障处理: Stop 错误 0x0000000A (Stop 0x0A) 表明在内核模式中试图以太高的进程内部请求级别(IRQL)接触可分页内存错误。此错误通常在驱动程序使用不正确的内存地址时发生。此错误的其他可能的原因有不兼容的设备驱动程序、常规硬件问题以及不兼容的软件。由于此前该笔记本电脑运行正

常,也没有更换新硬件,因此将排查重点放在BIOS设置上,按下电源按钮重新开机,在启动画面出现时按“F2”键进入BIOS设置,将“Boot Sector Virus Protection(启动扇区防病毒设置)”设置为“Disabled”(关闭),如图3-11所示,再次安装Windows XP,顺利完成。

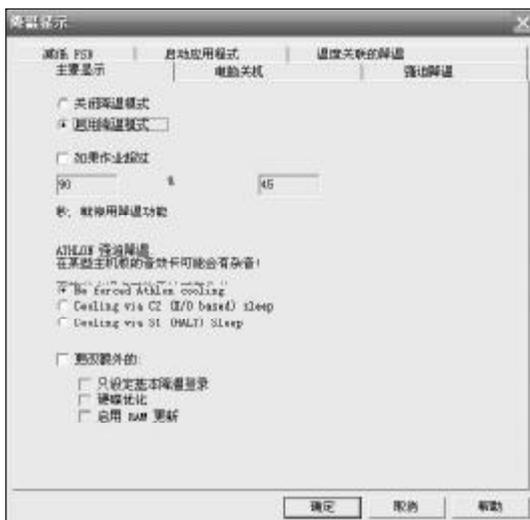
◆图 3-18 CPU 降温软件 CPUCool

故障现象:一台夏普笔记本电脑,运行速度很慢,即使没有启动什么软件,移动鼠标都不流畅。查看任务管理器的系统性能参数,发现CPU的占用率总是很高。

故障处理:按照“先软后硬”的故障处理原则,排除病毒原因之后,发现该台笔记本电脑安装了降温软件CPUCool,如图3-18所示。由于降温软件一

一般都提供类似于“当温度高于设定值时进行节流”、“当温度超过设定值时自动关机”等选项。当 CPU 温度达到一定数值时，降温软件一方面暂停系统中正运行的进程，同时不断地向 CPU 发送“休眠”指令。CPU 接收到大量指令，便会显示出占用率很高的情况，同时系统速度会明显下降。解决方法比较简单，将降温软件停用并卸载即可。

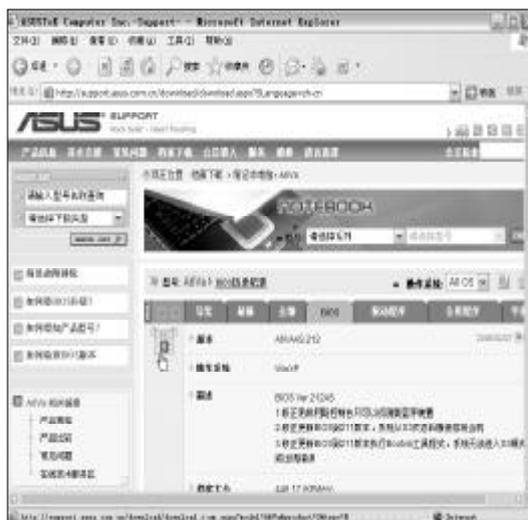
◆图 3-19 华硕网站 A6Va 的 BIOS 下载页面

故障处理：由于仅是部分品牌的 PCMCIA 无线网卡出现该故障，因此判断是硬件兼容性问题，到华硕官方网站查询后发现，该型号的笔记本电脑 BIOS 更新到 0211 或以后版本已经解决了此类问题，如图 3-19 所示。下载新版 BIOS 后刷新即解决问题。

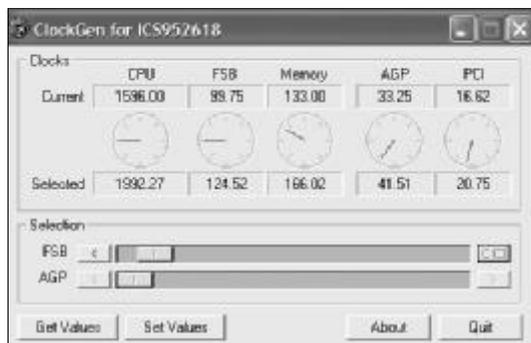
◆图 3-20 ClockGen 可以针对特定时钟发生器的主板进行超频

故障现象：一台 BENQ 笔记本电脑，每次运行大型游戏就会蓝屏、死机。关机后重新开机却可以启动。

故障处理：这一现象很可能是由于 CPU 温度过高引起的，经过询问，用户使用了 ClockGen（如图 3-20 所示）对笔记本电脑进行超频，由于超频幅度较大，导致 CPU 温度过高，进入游戏后因为超负荷

运行而死机。而关机后重新开机**ClockGen**没有自启动，**CPU**恢复原来频率运行，就不会蓝屏死机了。找到故障原因，建议用户不要使用超频软件，如果要超频也要事先进行系统稳定性测试。

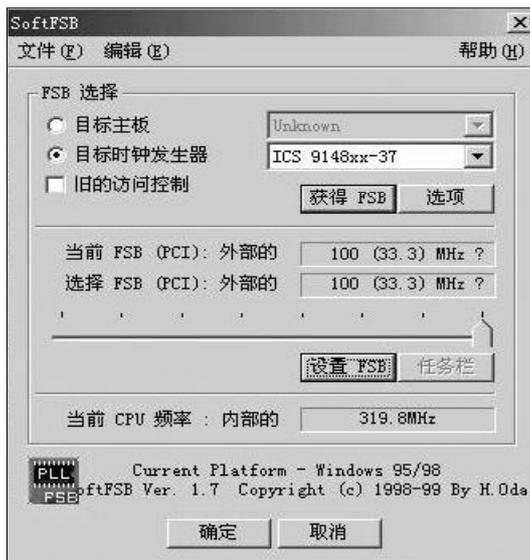
图 3-21 **SoftFSB** 可以对部分型号笔记本电脑进行超频

故障现象：夏普 A230 笔记本电脑，使用 **SoftFSB** 软件进行超频后，系统工作基本正常，

但声卡不能发声。

故障处理：通常笔记本电脑的声卡是主板集成的。首先查看系统的设备管理器，观察声卡有没有与其他硬件发生资源冲突的情况，如果显示有黄色叹号。则说明声卡的工作频率不合适。重新运行 **SoftFSB**，如图 3-21 所示，把 **FSB**（系统前端总线）的滑块往左边移动，然后单击“设置 **FSB**”按钮调整，直到声卡恢复正常。

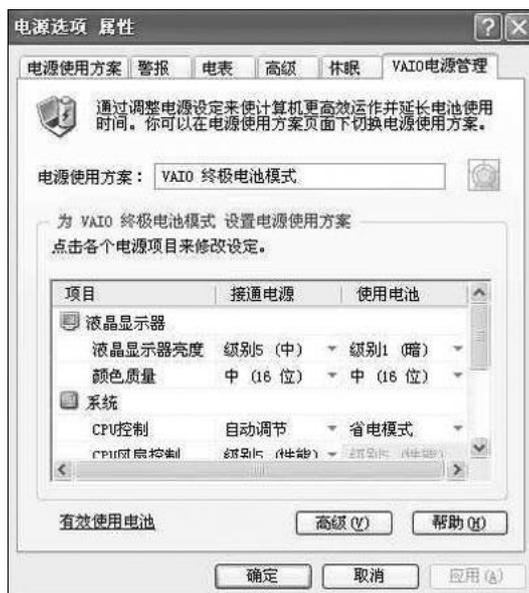
◆图 3-22 设置电源选项和CPU性能

故障处理:根据故障现象,排除了软件降频的可能性后,将怀疑的重点放在电池的使用模式上。在“控制面板”→“电源选项”里,“VAIO电源管理”默认的是节能模式(CPU不会100%运行),如图3-22所示。将电池的使用方式调到“最大性能”,将CPU性能选为“最佳”,CPU即接近正常频率运行。

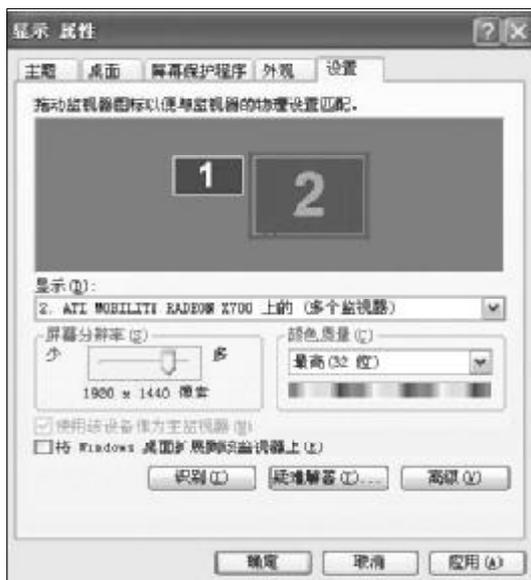
◆图 3-23 在显示属性窗口调节分辨率

故障处理: 根据故障现象, 确认显卡驱动程序没有问题后, 应该是屏幕分辨率设置过高, 引发的花屏, 重新开机启动到安全模式下, 然后在 Windows 系统下进入“显示属性”窗口, 在“屏幕分辨率”中拉动滑块选择适合的分辨率后, 如图 3-23 所示, 按下“应用”按钮。重启电脑后, 故障消失。

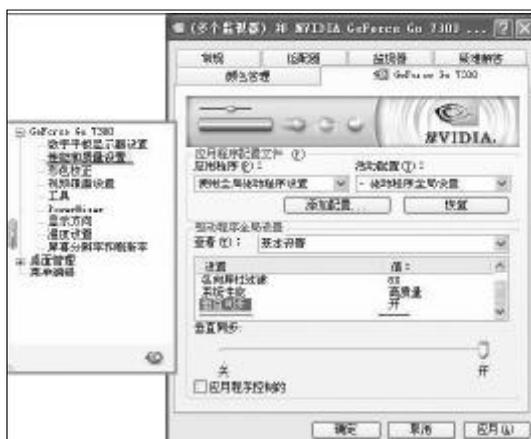
图 3-24 打开显卡的“垂直同步”选项

故障现象: 华硕 A6Jc 笔记本电脑运行《实况足球》时, LCD 出现纵向移动的水波纹,

故障处理: 在桌面上右击鼠标, 选择弹出菜单中的“属性”, 在显示属性窗口切换到“设置”标签页, 单击“高级”按钮, 进入显卡属性设置窗口的“GeForce Go 7300”标签页, 单击“性能和质量设置”项, 将“垂直同步”设置为“开”, 如图 3-24 所示, 点击“应用”按钮退出, 再次运行游戏, 故障消失。

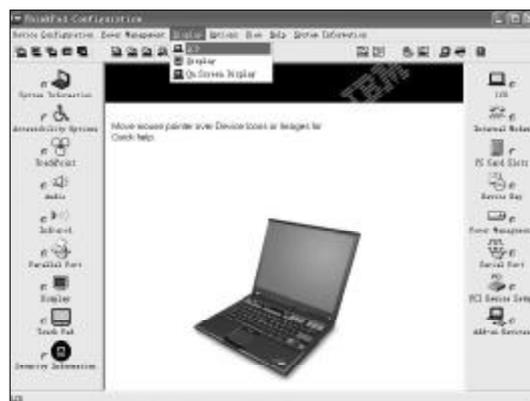
图 3-25 ThinkPad Configuration 程序

故障现象: 一台 IBM T23 笔记本电脑, 在显卡和显示器驱动都正确安装后, 必须在 1400×1050 的分辨率下才能正常显示全屏且字体清晰, 在 1400×1050 以下显示, 屏幕四周有 2 毫米左右的黑框。

故障处理: 高分辨率液晶屏降低分辨率容易出现两边出现黑框和字体比较模糊的情况, 这可以通过笔记本电脑本身的设置程序来解决。运行 ThinkPad Configuration 程序, 选择右上角的 LCD 项目, 如图 3-25 所示, 把 Screen expansion (屏幕拉伸) 选择成“Enable”确定就可以了。

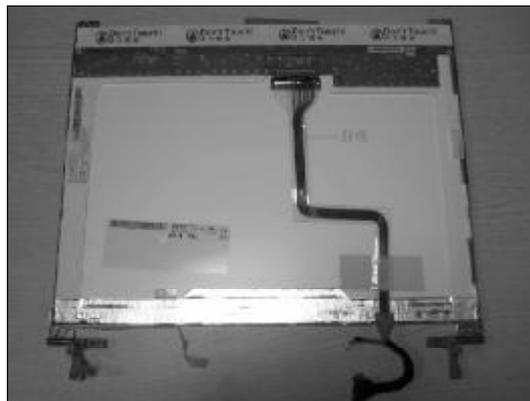
◆图 3-28 笔记本电脑液晶屏的屏线

拆卸笔记本电脑难度较高,送修之后发现,连接液晶屏和主板的屏线断折,如图3-28所示,更换之后故障解决。

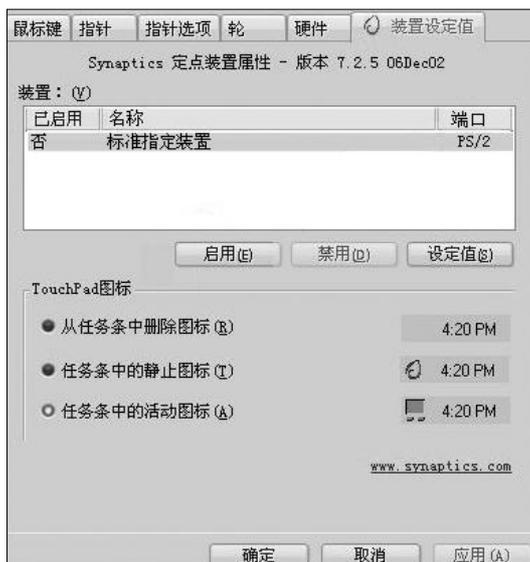
◆图 3-30 启用触控板

故障处理：该故障可能是手部过多的汗水或湿气导致指标装置短路，应尽可能地保持触摸板表面的清洁和干燥。再有就是可能在系统中禁用了触摸板，可以执行“开始”→“设置”→“控制面板”→“鼠标”命令(这里以 Windows XP 操作系统为例)，找到触控板的设置页，如图 3-30 所示，重新启动触摸板就可以了。

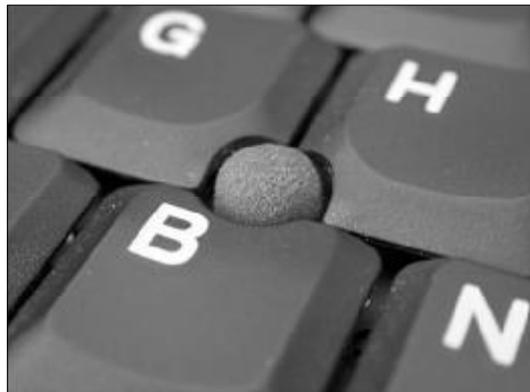
◆图 3-31 指点杆和触控板可能出现冲突

故障现象：一台 IBM 笔记本电脑，键盘上的指点杆出现不稳定现象，时而能使用，时而不能使用。

故障处理：这样可以通过交互检测法看看到底是不是指点杆出问题了，如图 3-31 所示。

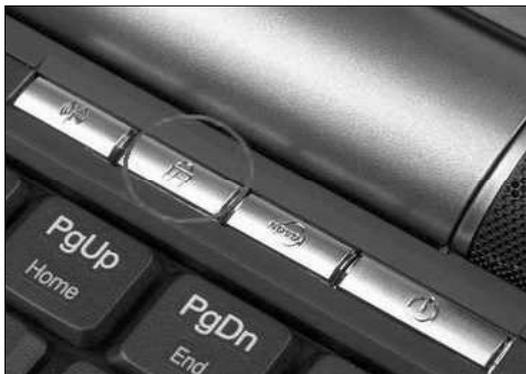
◆图 3-32 禁用触控板的快捷按钮

故障处理: 联想天逸 F21 笔记本电脑上设计了禁用触控板的按钮, 在机身的开关键左侧有三个快捷键, 从左往右数第二个即是禁用触控板的快捷键, 如图 3-32 所示, 按下此键即可将触控板禁用。

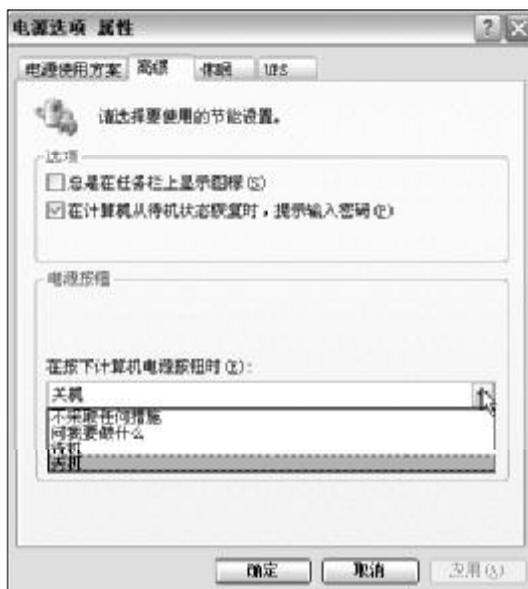
◆图3-35 设置关机按钮选项

第二步检查系统中与键盘有关的设置,包括“控制面板”下的“键盘”和“电源管理”,单击“开始→设置→控制面板→电源管理→高级”,选择“在按下计算机电源按钮时关机”,如图3-35所示,然后重启电脑。

最后检查BIOS设置,开机时按下“F2”键,即进入BIOS设置界面,将菜单“POWER”的“Keyboard Power On”设置为“Disabled”,保存后重新启动笔记本电脑即可生效。

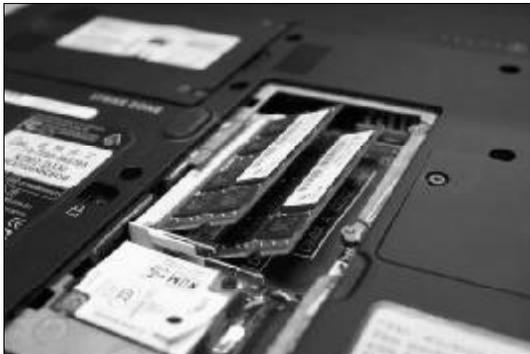
◆图 3-36 内存条松动会导致笔记本电脑无法启动

故障处理：首先检查电源部分，电池安装到位，按住电源开关并持续几秒钟来关闭电源，再重新启动，故障依旧，排除了电源问题。接着在笔记本电脑的 VGA 接口上外接 CRT 显示器，开机依旧无法启动，排除了显示屏问题。于是将故障排查重点放到内存上，用螺丝刀小心拧开笔记本电脑背部的内存仓盖，仔细检查之后，发现内存条有松动迹象，如图3-36所示，估计是由于经常在外出差，使笔记本受到较大震动，导致内存松动。于是将内存拔下来，重新插上后复原内存仓盖。再次开机，笔记本电脑顺利启动，故障解决。

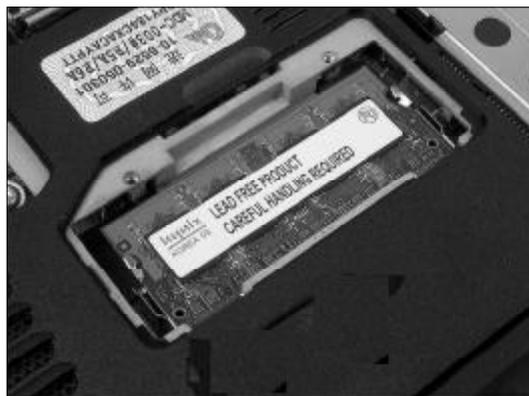
◆图 3-40 升级笔记本内存最好不要混插

故障现象:一台笔记本电脑,安装了 Windows XP 系统,更换了大容量内存后,经常开机启动就自动进入安全模式。

故障处理:此类故障一般是由于笔记本电脑主板与内存条不兼容或内存条质量不好导致的,常见于高频率的内存用于某些不支持此频率内存条的主板上。打开内存仓盖后,将新内存条取下,如图3-40所示,换回原来的内存条如果没什么问题,就只有更换内存条了。

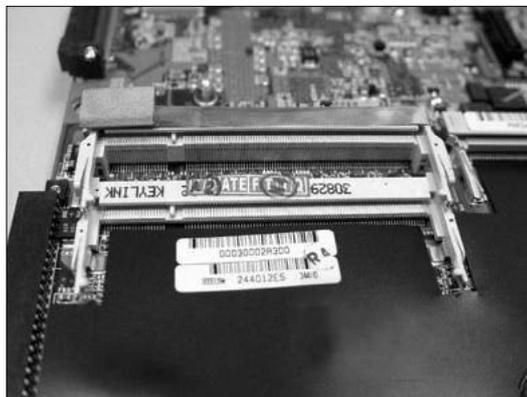
◆图3-41 变形的内存插槽

故障处理:这种故障不是很常见,一般见于笔记本主板有形变,笔记本电脑内存条插槽有变形等现象,如图3-41所示,当我们把笔记本内存插入内存插槽时就会出现部分接触不良的情况,当笔记本电脑加电开机自检时就不能通过,就会出现连续的短“嘀”声,也就是大家常说的“内存报警”。对于笔记本内存插槽变形的现象我们可以在笔记本电脑内存条插好后通过打胶的方法来解决此类问题。

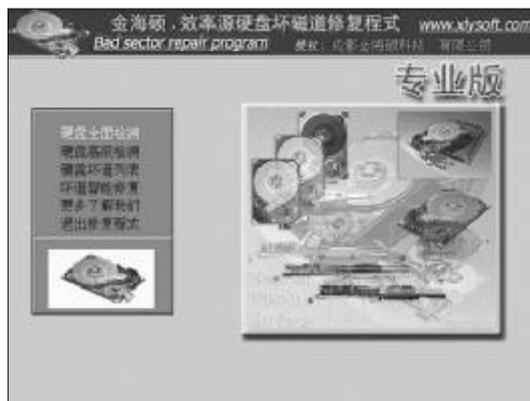
图 3-53 “效率源”硬盘修复工具

故障现象：硬盘有坏道，于是就用“效率源”进行修复，修复完之后重新挂上，在 BIOS 和设备管理器里的磁盘驱动器里都能认出这块硬盘，但是在“我的电脑”里却找不到这个硬盘的盘符。

故障处理：这个问题比较麻烦，产生的原因是“效率源”硬盘修复工具（如图 3-53 所示）在硬盘修复后，硬盘会完全初始化成出厂状态，必须重新格式化之后才能分配到盘符，然后才可以正常使用。使用 Easy Recovery 软件对未格式化的硬盘进行扫描，看看能挽回多少数据吧。

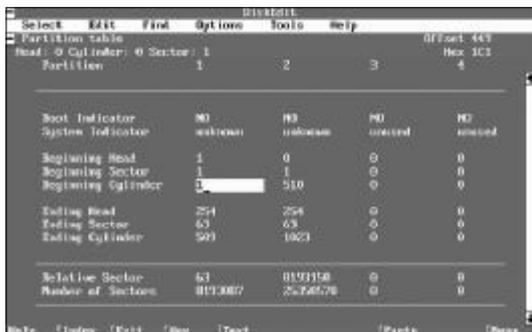
◆图3-54 用PCTools修改零磁道值

第一步,用启动盘启动,运行PCTools目录下的de.exe,并在主菜单中,打开“Select”项中的“Partition Table”(分区表),这时出现硬盘分区表信息,如图3-54所示。如果硬盘有两个分区,1分区就是C盘,该分区是从硬盘的0柱面开始的。那么,将1分区的Beginning Cylinder(起始柱面)的“0”改成“1”就可以了。

第二步,重新启动后,进入CMOS设置,选择“IDE AUTO DETECT”,可以看到CYLS(磁道)数比原来减少了1,保存设置并退出。重新分区格式化后,硬盘即可正常工作。
