# 微型计算机软硬件故障 维修与处理300例

《计算机世界》编辑部 主编

本书选自《计算机世界》报近两年刊载的有关微型计算机硬软件维修与处理的文章,共 300 篇。这些维修实例均来源于生产和科研实践,可成为一本微机使用、维修人员较理想的工具书。本书共分五篇,分别介绍了主机与显示器、打印机与绘图机、磁盘与磁盘机、键盘与电源的维修经验以及软故障和病毒的排除等。

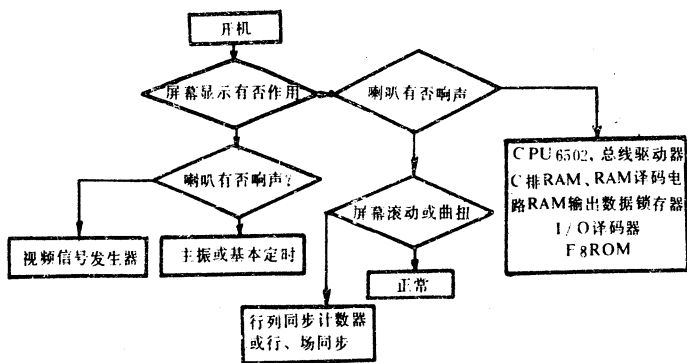
图 1-6

根据以上主机板的每一部份(五大组成部份)出故障时对屏幕显示和喇叭响声的影响, 现将它们综合起来进行分析, 从而得出故障流程图, 如图 1-6 所示。

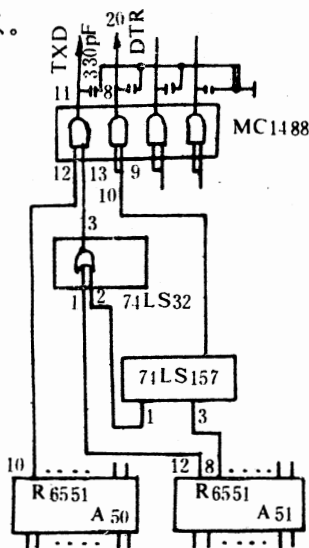
图 1-8 输出电路

**故障分析与维修** 对这一故障的分析、处理方法与“MC68000 系统显示终端不能接收从主机发来的信号”的故障基本相同。先排除主机的问题,然后从显示终端输出电路的输出点(2 针)往后查。显示终端的这一部分电路主要由 R6551、74LS157、74LS32 和 MC1488 组成,如图 1-8 所示。

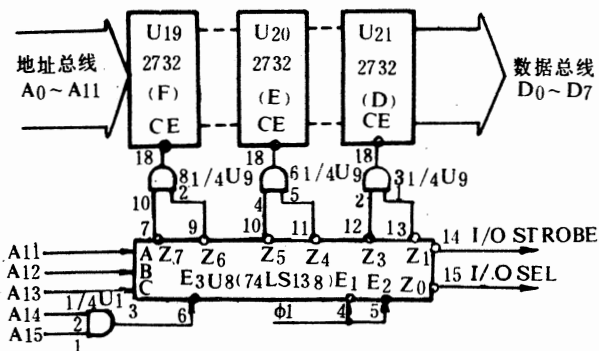
图 1-10 只读存储器选择电路

存储器选择电路发生故障所引起的。

只读存储器选择电路如图 1-10 所示。在只读存储器选择电路中,只读存储器的 12 根地址线(A0~A11)直接与 6502 CPU 相连接,而高 4 位地址则是通过 U8(74LS138)三~八译码器进行控制。

一旦出现开机后转入监控情况时,根据程序断点的位置,便可诊断出是哪一片 2732 发生故障,通过重写或置换 ROM 的方法,便可排除故障。例如:

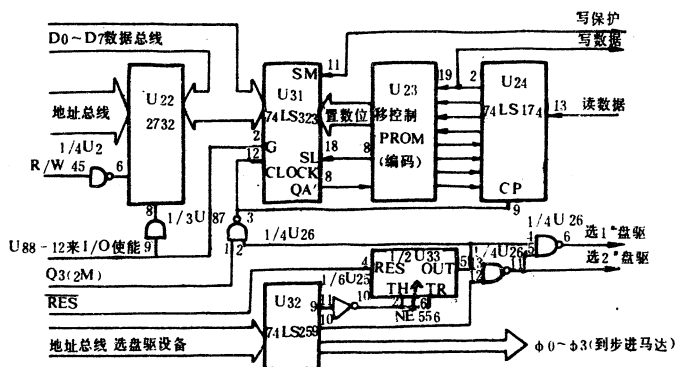
图 1-11 盘驱动器接口示意图

#### 4. 盘驱动器接口本身故障(如图 1-11)。①载有盘驱动器。

引导程序的 U22 (2732EPROM) 的内容有错误,或被损坏,使得不能正常进入引导程序工作。②U33(NE556)延时器故障。当系统利用 \$C0E9 软开关对马达进行启动后,由于 U33 不能翻转,使得 Y2U33 的 5 端始终为低电平,而将三个 74LS132 门封死,使得盘驱动器选择不上,导致“系统挂起”。③U26(74LS132)与非门故障。例如:U26 的第 2、4、13 脚中只要有一个对地电阻变小,电压小于 1.4 伏时,都可能使得三个与非门的输出端置高,造成对盘驱动器选择不上。将盘驱动器接口的 CP 时钟封死,而引起“系统挂起”。根据上述原因,可逐项检查排除。

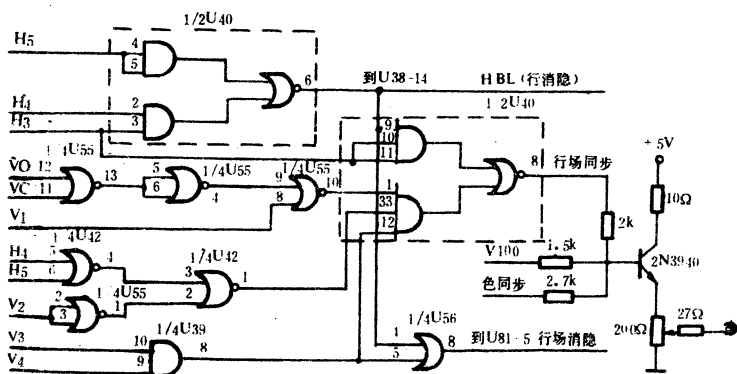
图 1-12 行场同步消隐电路

4. 视频发生器接口电路中的  $220\Omega$  可变电阻值的调整不正确(见图 1-12), 输出信号太弱造成的。通过这一电阻的调整还可消除字符或图形显示时的抖动和不清楚等隐患。

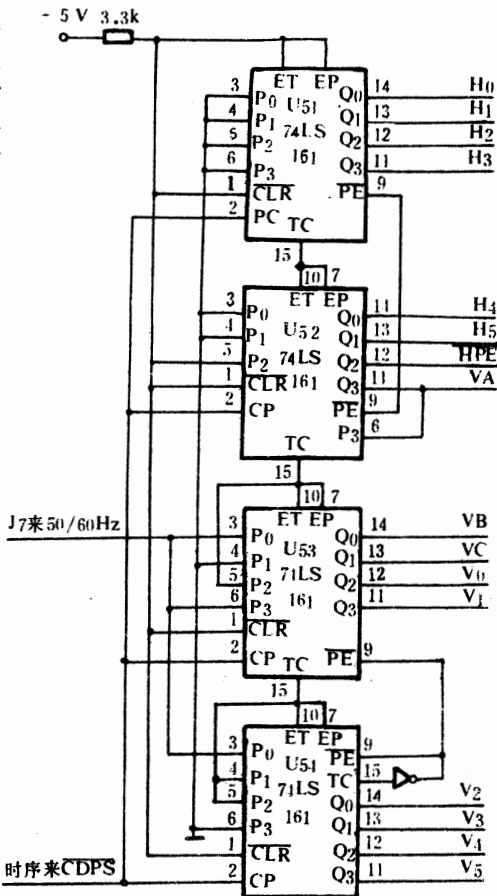
图 1-13 视频地址发生电路

5. 视频地址发生电路故障, 使得屏幕的水平行、字符行的地址出现混乱, 引起屏幕全黑(见图 1-13)。在此电路中, 由四片 74LS161 组成整个屏幕地址计数, 当 PE 端为低时, P 输入端的数据加载(并行打入)到 Q

态。H0~H5 同作 40 列扫描计数, V0~V5 用于 24 行扫描计数, VA、VB、VC 则用作字符行的扫描计数。如果某一片

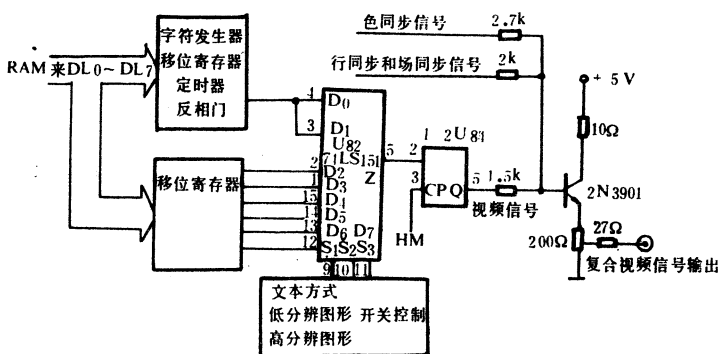
图 1-14 视频发生器电路

3. 视频发生器电路故障所致(如图 1-14 所示)。在文本或图形显示方式下,屏幕显示区的数据由 DL0~DL7 送往视频发生器,由 U82(74LS151)作为多路选择开关进行控制。如果 U82 发生故障,通过开关电路送往显示器的复合视频信号产生混乱,也会引起屏幕显示信息的混乱:

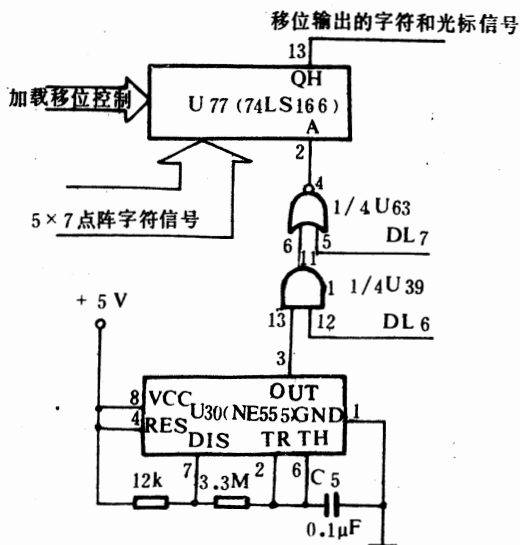
图 1-15 光标产生电路

在光标产生电路中(如图 1-15 所示),C5 是一标号为 104Z 的电容器(电容量为 0.1 $\mu$ f),由 +5V 经 12K $\Omega$ 、3.3M $\Omega$

电阻对 C5 进行充电,使得 U30-6 门槛端电平为 +1.4V 左右, U30-7 经过比较器到触发器 R 端, U30-2 触发端和 U30-7 放电端通过内部的另一比较器连到触发器的 S 端。由于电路中的充放电将分别使得触发器置成“0”和“1”状态,然后再经过驱动器由 U30-3 端输出,便可形成屏幕上所能看见的 2HZ 闪烁光标的信号源。如果在该电路中发生以下故障之一时,将会使得屏幕无闪烁光标出现。

1. C5 漏电较大、性能变坏,引起 U30-2、6 端电压下降,使 NE555 内部触发器不能翻转。此时输出端 U30-3 始终为高电平,因此不能产生闪烁光标的信号源。

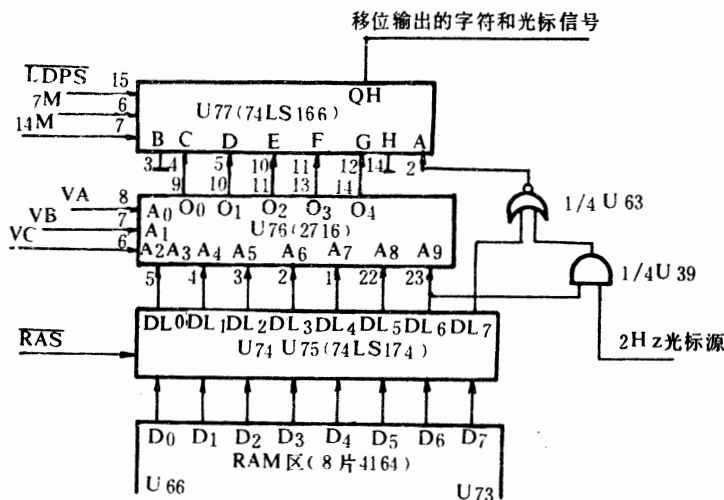
图 1-16 字符发生电路

在字符发生电路中(如图 1-16 所示),屏幕显示区 RAM 中的 ASCII 字符代码经 U74、U75 暂存器送给 U76(EPROM2-716),作为它们地址,EPROM 中的字符模块由 VA、VB、VC 分八次扫描输出,输出的  $5 \times 7$  点阵信号由 LDPS(1M 信号)并行输入到 U77 中的 Q 端,然后以 14M 的脉宽,7M 的频率进行串行移位输出,形成我们屏幕上所见到的  $5 \times 7$  点阵字符的信号源。如果屏幕上不能正常显示 ASCII 字符,通常由以下因

1. U77 性能变坏,或某一加载门对地电阻变小,使得输出电压 $<0.7V$ ;当 $\overline{LDPS}$ 加载信号出现,送给触发器一零信号,这样显示的字符便会少竖和残缺。

2. U76(EPROM)发生故障,内部代码信息减弱或丢失,字符发生器的输出端“0”、“1”不稳定或混乱,也将会使得显示的字符不成象。

针对上述两种情况,分别更换 U77 或 U76 即可解决问题。

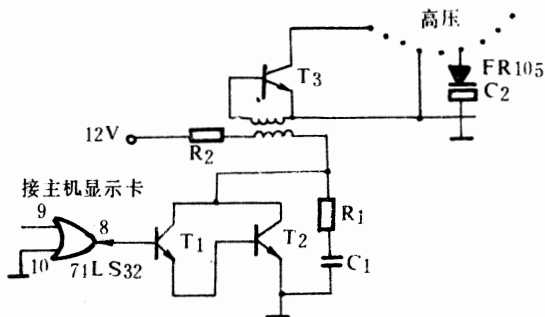
图 1-17 长城单显它激振荡方式图

**故障现象** 打开显示器开关, 显示灯亮, 但无光栅。

**故障分析与维修** 打开显示器外壳, 测量直流输出 12V 正常, 显像管灯丝亮, 但当用试电笔接触高压部分时试电笔不亮 (正常时试电笔应亮), 即没有高压输出。用示波器检查行输出、行振荡部分时均无交流信号。经检查行振荡管和行输出管均不坏, 而是连接行输出变压器 110 的二极管 (FR105) 被击穿, 造成交流信号对地短路, 换上新的二极管后仍无高压和交流输出, 只有直流 12V。从行输出部分往前查, 发现振荡管基极接的是一个 74LS32 (二输入端器四或门) 芯片的输出端点第 8 点, 而其输入端一个与地相连, 另一个连到显示器控制卡的一端。由此可见, 此显示器的行频振荡器是采用它激方式振荡的, 如图 1-17 所示, 其目的就是为了扩大水平扫描频率。因此, 若不接主机它是不会有高压, 也不会出现光栅扫描线的。

接上主机后显示器恢复正常。

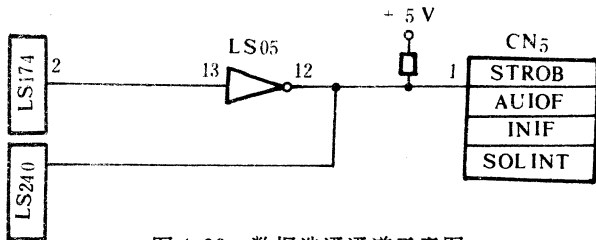
图 1-20 数据选通通道示意图

**故障现象** 主机联接打印机时联不上,打印机除了能接收到主机送来的初始化信号外,均无其它反应。主机的其余各项功能均正常。

**故障分析与维修** 在确保打印机正常的情况下,这一故障大多属主机的打印机接口电路坏。造成这一故障的原因一般属工作人员不慎,带电插拔连接电缆,产生的脉动电流使接

口电路烧坏。我们在检查这一故障时发现,在主机未加电时用万用表的电阻档测量其各点对地阻值及主机加电时(静态)用逻辑笔测量其各点状态均属正常,然后用示波器观看各点动态波形,发现打印接口片 LS05 的 13、12 脚之间不正常,该处为数据选通通道,见示意图 1-20,LS05 的 13 脚有波形,说明

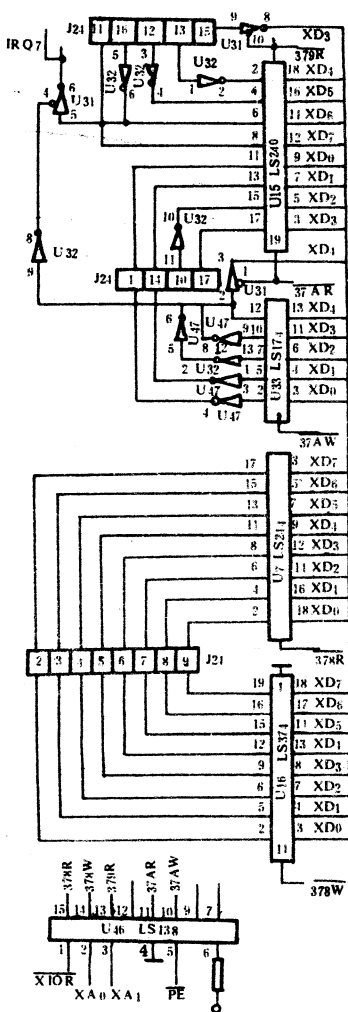
图 1-25 多功能板数据总线

**故障分析与维修** 经检查,打印机和互连电缆无故障,初步确认为 IBM PC/XT 打印机接口电路故障。检查打印机接口电路所在的多功能板上的扩充 RAM 电路和 RS-232 电路均正常,所以排除共用电路出故障的可能性。打印机电路如图 1-25 所示。它占用 I/O 地址空间的 378H、379H、37AH 三个单元。其 378H 单元构成一个 8 位自检测数据单元。可以用读 378H I/O 命令读出用写 378H I/O 命令写入的内容。37AH 是一个 5 位的用于产生控制信号的自检测单元。37AH 单元的高 3 位数据作无效处理。379H 是一个 5 位的只读单元,用于

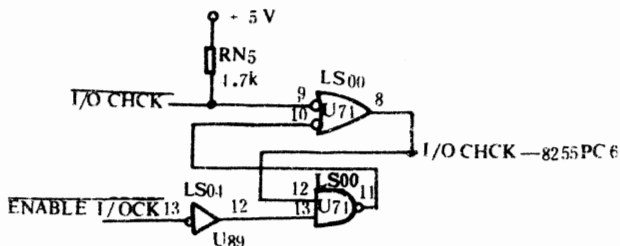
图 1-28 U74 维修简图

首先,将诊断卡插入系统槽内,根据 IBM PC/XT 的 BIOS 程序中的 POST 测试程序,8088 微机以 8255-A 端口(60H)为测试点端口,诊断卡以开关形式设置好(60H)。再开机后,观察诊断卡上指示,当测试点端口显现出 DA=04H 时,程序在 FE184~FE18C 之间循环。由 ROM BIOS 程序说明,自诊断程序转 RAM 测试(FE66FF~FE6CA),对 RAM 进行 00~FF 和 AA、55、FF、01、00 测试。诊断卡显示测试点 PA=04H 呈交替显示变化,似乎故障在 RAM 范围,进一步观察,数据位 D7~D0 位没有交替显示变化,可以证明 RAM 的数据位 D7~D0 已通过,但奇偶校验位有可能出错。一般 RAM 校验位出错会引起 CPU 进入非屏蔽中断。因此,用逻辑笔测试 CPU8088 ((17))NMI 中断,没有信号跳变,从而否定了 RAM 的奇偶校验位出错。为了从程序中进一步反映出错情况,将诊断卡断点地址设置在 BIOS 程序检查 RAM 段 FE66F~FE6CA 间。经测试,程序在 FE6C3~FE6C7 间出错。由 BIOS 清单看出,对 RAM 各项检查均已通过,而程序校验有错,现将出错程序在诊断卡上一步一步执行,进行分析。

PORT-C 为 8255 并行输入口 PC 口, D7 位 PC7 为奇偶校验位 PCK, D6 位 PC6 为 I/O CHCK, 这两位反映校验出错状态。诊断卡地址端点设在 FE6C3 上, 然后进行单步操作。执行指令 IN AL, PORT-C 后, 卡上读出 AL 内容为 61H, 然后执行下一条指令 AND AL, 0C0H, 卡上显示 AL 内容为 40H。显然 61H(01000001 二进制)和 0C0H(11000000 二进制)相“与”结果为 40H(01000000 二进制), 其内容不为零, 程序出错, 40H 的“1”位是出错位, 即 PC6(I/O CHCK)。最后用示波器测试电路波形 U74(LS00), 电路(如图 1-28 所示)9 脚输入 I/O CHCK 电平异常(半高电平), 造成输出脚 8 到 8255C 口 PC6 脚上的 I/OCHCK 信号出错。换去此片, 故障排除。

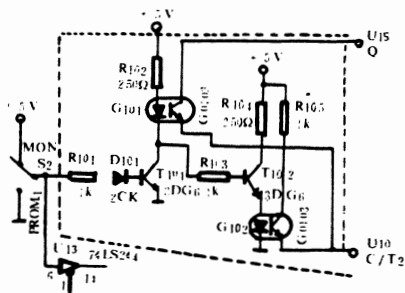
图 1-33 一种增强 TP801 单板机抗干扰能力的电路

**故障现象** 抗干扰能力差。

**故障处理** 为了解决这一问题，特设计了一种电路，如图 1-33 所示，经使用效果良好。图 1-33 中虚线框中的部分为增

加的电路。这样，当 TP801 上的拨动开关 S2 拨到用户程序的

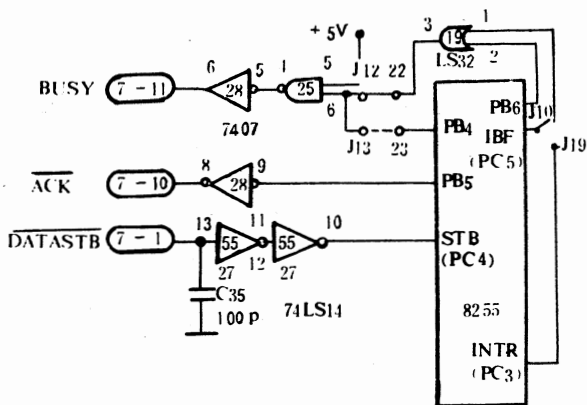
图 2-1 打印机接口电路

**故障现象** 打印机能自检,联机灯 SEL 亮,不能打印文件。

**故障分析与维修** 如图 2-1 所示,此类故障一般发生在

打印机与主机接口部分。首先查打印机适配器,发现适配器很好。由此可以判断故障出在打印机本身接口部分。打印机接口部分由 8255 及总线驱动器 74LS14、7406、7407 等构成。根据打印机的工作原理,如果有数据输入打印机,则数据选通信号 DATAS $\overline{T}$ B 先为低电平,选通 8255 接口,8255 接收打印数据后置 BUSY(Hi)为高电平,ACK(回答)信号为低电平。在打印一组数据时,测量这三个信号,发现 DATAS $\overline{T}$ B 有低电平信号,BUSY 有高电平信号,而 ACK 却仍为高电平,可见 ACK

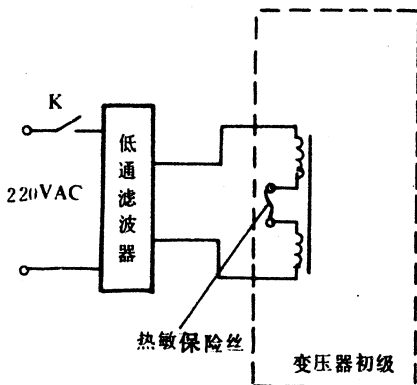
图 2-4 电源电路原理图

**故障分析与维修** 检查本机的前级-稳压电源,发现电压表上表头指针已打到最大 250V(实际可能还不止 250V)。经检查发现稳压电源坏,输出电压大大超过了 220V。打开 M1724 机壳,发现高温部件为变压器。拆下变压器,用欧姆表检查电源变压器初级,发现开路,但次级完好,未发现变压器有烧糊烧焦现象。

卸下变压器的紧固安装金属框架。一层层剥去变压器线包外的青壳纸及聚脂薄膜层,直到两个线包全部露出。可看出线包间夹有绝缘材料。变压器中所有抽头均从这些绝缘层中引出。剥开靠近金属底板(线包下方)的两线包间绝缘腊管,该管内包着热敏熔断保险丝,上面标有 220V、130°C。用万用表检查,发现该热敏熔断保险丝已断开;它正好位于变压器的初级。由于找不到同样的热敏熔断保险丝,将其烫下,并将其两端的连线直接短接(为保险起见,可以在电源开关与低通滤波器之间串加了一个普通的保险丝),再用欧姆表检查,发现变压器初级为通路。

热敏保险丝安装位置及电路原理图见图 2-4。

包上绝缘层,装上金属支架,恢复整个变压器,用欧姆表一一检查各组抽头的通断。上电试运行。最后原样安装变压器,打印机恢复工作。

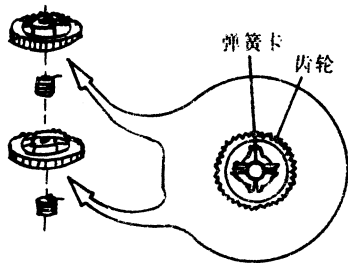
图 2-5 打印机驱动机构图

M2024 打印机的驱动机构比较特殊,它由一组齿轮、弹簧卡和驱动轴组成。当两个弹簧卡必须处于如图 2-5 所示的形状时,才能使驱动色带的 R 轴不管打印头正向反向运行都能作正向转动。

拆下打印头、取下弹簧卡,可以发现两个弹簧卡都已变成如图 2-6 所示形状,这并非折断了,而是由于长期运行后弹簧卡逐渐变形所致。这样的形状已无法使色带驱动轴始终作正向转动。但是市面上一般买不到这种弹簧卡,也不易找到这

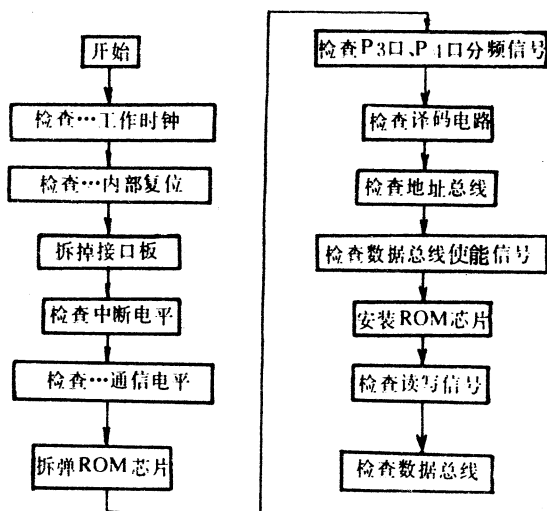
图 2-8 诊断流程图

M2024 打印机的主 CPU6803 芯片在时钟正常, 复位和与辅 CPU6801 芯片通信的各管脚电平状态也正常的情况下, 经断电, 从主控板上拔去 2764(#E2)8K ROM 芯片, 并重新加电。此时, 被 6803 芯片当作地址总线和数据总线的 P3 口和

P4 口,对 1MHz 时钟从 P30~P37 到 P40~P47 位依次呈二进制计数状态。即 P30 位对 1MHz 时钟进行二分频,输出 500KHz 的方波。P31 位对 500KHz 的方波再进行二分频,输出 250KHz 的方波,其他位顺序依此类推,至 P47 位输出 15.26Hz 的方波。在维修中,充分利用这些特定的信号,再辅以其他手段,就可以对 CPU 及其外围电路芯片进行诊断,诊断流程见图 2-8,下面分述之。

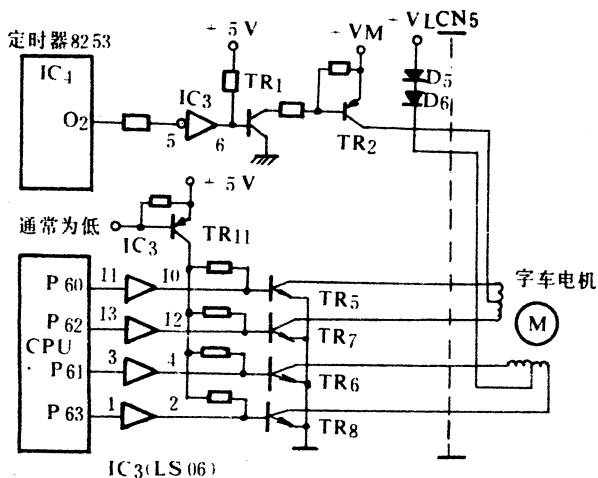
图 2-9 字车驱动电路简图

**故障现象** 打开打印机电源后,蜂鸣器有响声,走纸辊有动作,而打印头在原位置剧烈振动,即带动打印头的字车电机未转动。

**故障分析与维修** 根据故障现象可判定,CPU 及信号发送正常,故障产生在字车电机驱动电路。

如图 2-9 所示,该打印机用一个四相步进电机作为字车电机。加在字车电机上的电压由定时器 IC4(8253)的 O2 口处的高电平或低电平设置。当 O2 口为高电平时,TR1 截止,TR2 导通。电压 VM(31~38V)经 TR2 加在字车电机线圈上。由 CPU 的输出口 P60~P63 发脉冲信号,经反相器 IC3(LS06)及 TR5~TR8 驱动,使字车电机转动。当 O2 为低电平时,TR1 导通,TR2 截止,电压 VL(2.9~3.5V)经二极管 D5 和 D6 加在字车电机上,电机停止转动。

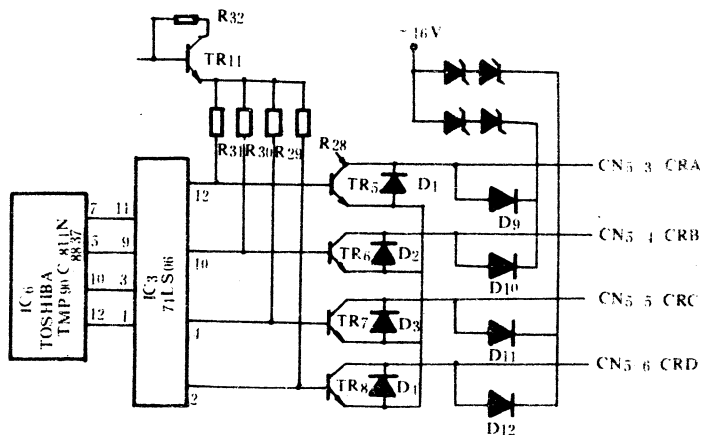
图 2-17 打印机字车控制电路

仔细检查打印机的故障现象,发现打印机加电后,字车有回冲的“咔咔”声,持续三四秒后,回冲消失。首先,要排除打印机机械方面的有关故障,然后检查打印机字车控制电路。用示波器检查CN5的3~6脚波形,发现3、4脚正常,5、6脚没信号(见图2-17)。沿此信号检查,发现IC3的1、3脚波形正常,2、4脚波形恒低,显然IC3(74LS06)已坏,更换后,故障排除。

在这类故障现象中,IC3损坏的隐蔽性较大,要通过示波

器检查才能发现。像 TR5~TR8、TR11 等器件的故障率是较高的,检查起来也较方便。

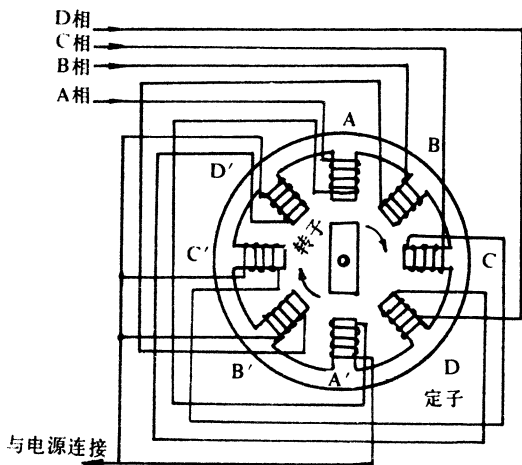
图 2-19 步进马达工作原理示意图

**故障分析与维修** 图 2-19 是步进马达的工作原理示意图,从图 2-19 中可以看到,步进马达是由两个极的转子和 A、A'、B、B'、C、C'、D、D' 这四对定子线圈组成。当控制电路给 A、B、C、D 相电路分别通电或断电时,便会使转子产生各个方向的旋转,从而带动绘图笔在 X 或 Y 方向的进与退。当 A、B、C、D 相依次通电时,转子每次发生偏转 45°,这种方式叫做 1 相励磁方式。当控制电路控制相邻两对定子线圈同时通电时(如 A、A' 和 B、B' 等),转子则会停在这两对定子之

间。当依次控制相邻两对定子线圈同时通电时,转子每次也偏转  $45^\circ$ ,这种方式叫 2 相励磁方式。1、2 相励磁方式的组合,可使转子的最小偏转角度为  $22.5^\circ$ 。同理,增加定子及线圈将会使偏转角更小,从而画出的图形就越细致。步进马达的旋转,通过传动装置、滑轮和钢丝等传到笔,便画出了图形。

用户在对步进马达的工作原理有所了解的基础上,便可自己动手进行维修。维修时,首先要作好拆卸记录,供安装时参考。小心拆开步时马达,用万用电表找出坏的线圈(阻值为无穷大表示断路),并取下该线圈,测量线圈的内外框尺寸,用分厘卡量出线径,小心拆开线圈,同时记下圈数,再重新绕制即可。在此须特别注意,定子上线圈的绕向应该一致,使 A 相定子靠近转子的一侧为 N 极,A' 相为 S 极,否则转子将会排斥在定子之间,位置无法确定,具体现象表示为画不出由用户

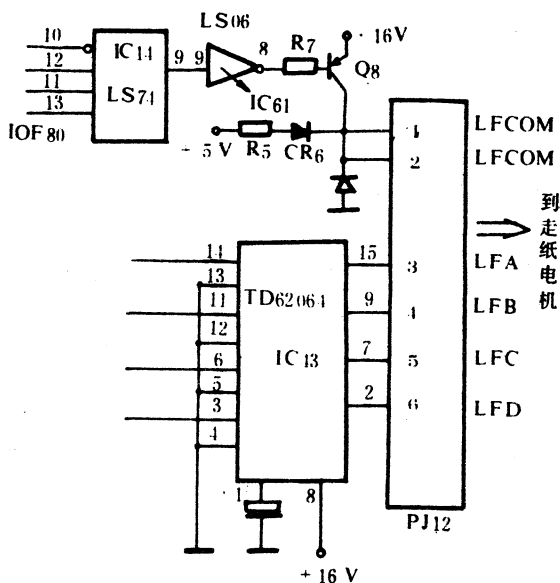
图 2-20 走纸步进电机电路图

**故障现象** 刚打开电源开关时,自检、打印均正常;当工作一段时间后,打印机不走纸,打印字迹成一条黑印,用手触摸走纸电机(LFTOMOTOR)和电机驱动集成块 IC40(62064),发现温度过高(如图 2-20 所示)。

**故障分析与维修** 走纸电机是四相步进电机,其驱动电路由 TD62064 四功率反相驱动器提供,当步进电机不转动时,要将它锁住。由于步进电机锁住电流较大,会使电机和驱动集成块耗电大而发热,因而采用了“高低压驱动”方法。在电机锁住状态时,由 +5V 经 R5,CR6 向电机提供低电压。当电机转动时,由触发器 IC14(LS74)经反相器 IC61 的第 8 脚提供一个负脉冲触发三极管 Q8,使 Q8 导通,+16V 电压经 Q8 加到步进电机上提供高电压。步进电机换相后,触发器 IC14 复位,使 Q8 截止,截断 +16V 向步进电机供电的路径,由 +5V 供电。

当 Q8 的 C、E 极被击穿后，+16V 电压则一直加在步进电机上，使电机一直工作在高电压状态下，从而使走纸步进电机和驱动集成块 IC14 过热，因而产生该故障。根据图 2-20，用万用表测量走纸电机的接插口 PJ12 上电压，发现 PJ12 的 1、2 端 LFCOM 的电压为 +16V，检测三极管 Q8，发现 Q8 的 C、E 极被击穿，更换 Q8，打印机工作正常。

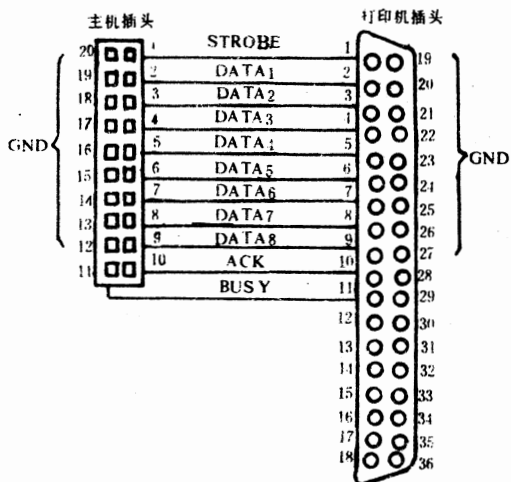
图 2-21 打印机接线图

2. 打印机与主机之间的连接电缆发生故障。如果打印机与主机之间的扁平电缆未曾接上, 或者所连接的信号线不正确, 或者发生线缆断线, 均会引起“系统挂起”。紫金 I 主机与并行接口打印机之间的联接电缆采用的是 20 线扁平电缆, 可以按照图 2-21 所示的接线图, 检查一下电缆信号线是否正确。

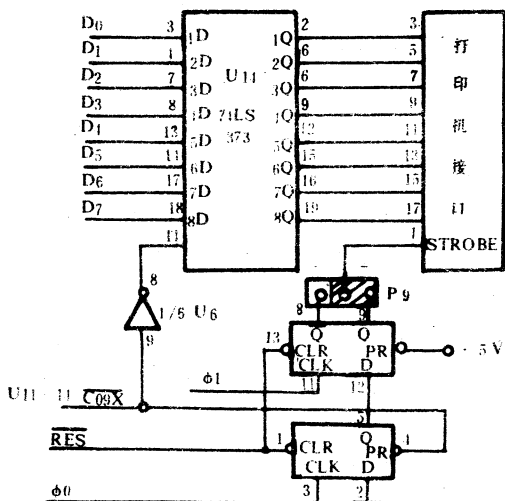
图 2-22 STROBE 信号选择电路

TH3070 等。尽管这些打印机均为 Centronics 并行接口,但其选通信号的要求不完全一样,RX-80、MX-80 为正向选通,而 FX-100、TH3070 为负向选通。如果选通信号使用不当,将无法驱动打印机正常工作。为了满足配接各种打印机的需要,在紫金 I 微机打印机驱动接口电路上保留有正负两种选通信号,它是通过 P9 插针的短接来进行选择的(见图 2-22)。

如果选用 MX、RX 系列的打印机,可将插帽短接在正选通位置上。如果选用 FX 系列或 TH3070 打印机,则应将插帽短接在负选通位置上。如果插帽丢失,则无法对打印机进行选通,而引起“系统挂起”。

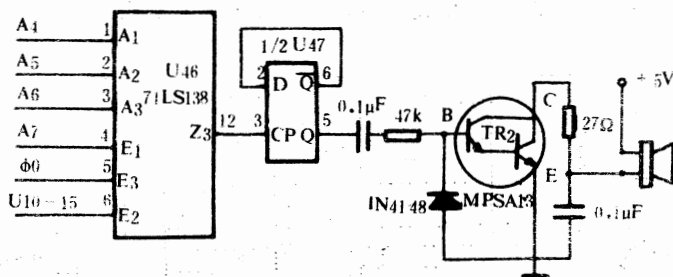
图 2-25 扬声器接口电路图

**故障分析与维修** 在紫金 II 主机板上配有扬声器输出接口,并接有  $8\Omega$  扬声器(在键盘内)。通过对系统所提供的固定单元的访问(又称为软开关),可以使得扬声器发音发声。扬声器接口电路十分简单,(如图 2-15 所示),它是通过 U46 译码器的译码在 U46 的 12 端产生一负脉冲,此脉冲的上升沿作为  $1/2$  U47 的 CP 信号,它能将  $1/2$  U47 的状态进行改变。每访问一次 \$C03X 单元(扬声器触发器地址),U47 的状态便随之变化一次。变化信号经达林顿放大器的驱动送给扬声器,使其发音发声。访问速度越高,发音频率也就越高,以此达到用软件控制扬声器发音的目的。

当扬声器不能正常发音时,通常是由于  $1/2$  U47 不能翻转所引起的。如果 U47 与 U48 互换后,屏幕显示不正常,而扬

声器又能正常发音,便可确诊 U47 器件已坏,及时更换 U47 器件,即能使之正常工作。

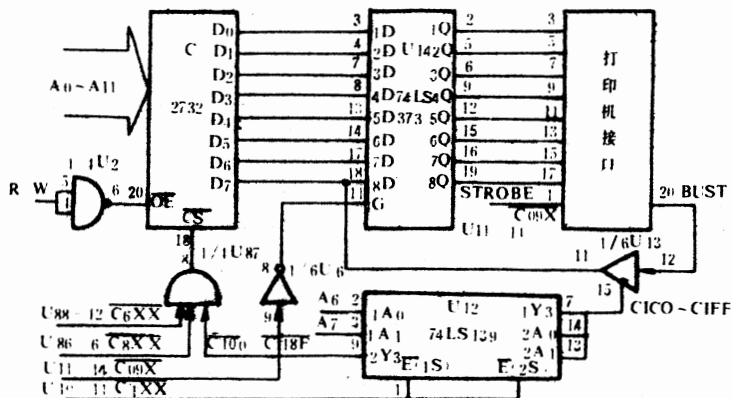
图 2-26 打印机接口电路图

**故障与维修** 发生此类现象除打印机自身故障外,一般是由于打印机接口电路故障引起的。在打印机接口电路中(如图 2-26 所示),我们利用了 50 总线上的 I/O SEL 和 DEV SEL 信号分别作为打印机选通控制和忙信号判别控制。在驱动打印时,由主机发出 C09X 选通信号,经 1/6 U6 将 U14 控制门打开,使得要打印的数据经 8D 触发器送给打印机,而打印机回送给主机的回答信号,则是通过 1/6 U13 三态控制门送到数据总线的最高位,由主机发出的 C1CX 地址选通而得到。因

此,当 U14、U13 出现故障后,便会引起打印机工作的不正常。

1. 若 8D 触发器中某一位或多位出现故障,就会出现打出的内容与实际要求不一致、字符混乱、有些字符打印不出来等现象。

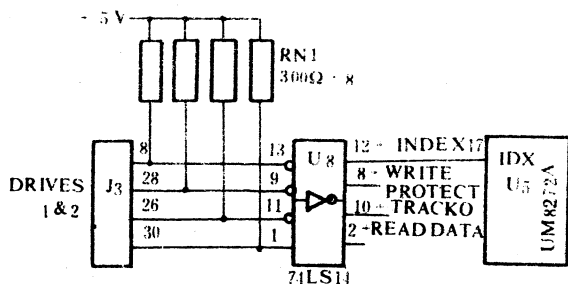
图 3-1 软盘机部分电路

**故障现象** 开机自检时，显示“601”，软盘不能使用。

**故障分析与维修** 用硬盘启动后，对软盘进行操作，马达旋转，指示灯亮，屏幕提示：“A DRIVE NOT READY”，驱动器未准备好，用交换法确认软盘驱动卡故障。此卡电路设计与 IBM PC/XT 机不完全相同，其地址译码电路采用大规模门阵电路 SCX6206SRV，本片集成块插在管座上，可直接取下，较易判断是否故障，应首先交换判别，经确认正常。上述故障同软盘机门未关上所产生的现象一样。此卡未取用软盘机上的 READY(准备好)信号，而是通过检测软盘机发出的 INDEX(索引)信号，来判断软盘机是否准备好，其有关电路如图 3-1 所示。

软盘机产生的索引信号脉冲，由 J3 插头的第 8 脚送至反相器 U8 的第 13 脚，反相后由 12 脚输出到 8272(U5)的第

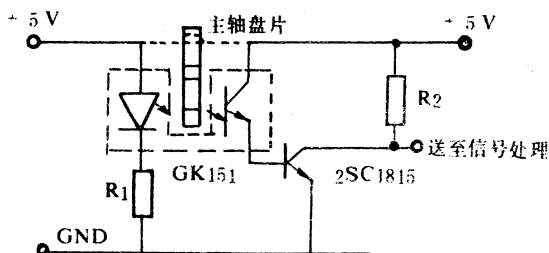
图 3-5 R80 磁盘机维修电路图

**故障现象** 磁盘机不能正常运转。

- 注: 1. R1 由原 82Ω 改为 180Ω  
2. 主轴盘叶与 R80 主轴电机同步转动,在盘边缘开有 16 个槽作减速光滑。

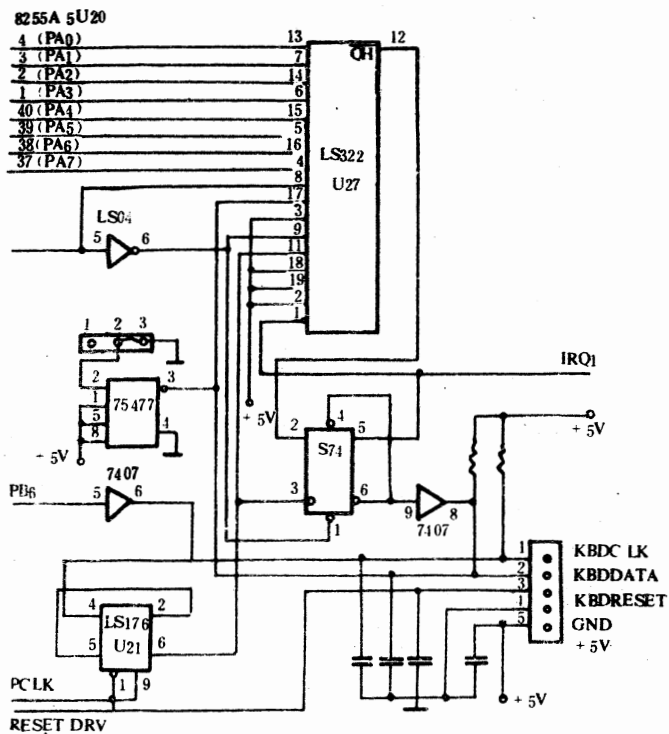
图 4-1 键盘接口逻辑电路

**概述** 这是一种仅用逻辑笔或万用表就可以迅速准确地寻找出 IBM PC/XT 键盘接口电路故障的方法。在全部维修过程中,除系统板、系统电源、键盘之外,无需利用其他部件(软盘、硬盘、显示器和打印机等)。由于此方法简捷,行之有效,便于人员外出就地维修。

1. 静态检查。先用万用表笔尖让 U27 相邻的两脚 U27-9、U27-10 短接一下，再依序检查下列各点电位(参见图 4-1)：  
 ① U27-9 应为高电平，否则 U89 坏；② U27-1 应为低电平，否则 U70 坏；③ U21-4 应为高电平，否则 U68 坏；④ U27-17 应为高电平，否则 U85 或 U68 坏；⑤ U27-11 应为高电平，否则

**维修过程** 维修时,先脱开键盘和其他部件电缆插头,打开主机盖板,然后做两件准备工作:①让 U1-3(8284 第 3 脚)悬空;②将 U24-8(LS3 22 第 8 脚)用细导线勾住并使其接地(0V),注意导线不要造成第 8 脚与第 7 脚或第 9 脚短路。使 U1-3 悬空的方法是将 U1 从插座上拔下来,将第 3 脚轻轻向外拨一点,让 U1 再插回原插座时,第 3 脚不用插进去,而是露在插座之外就行了。有些计算机 U1 被焊死在系统板上拔不下来,替代的方法是利用 8 个 I/O 插槽中的任何一个,让它的 A10 针接地。这样做的目的有两个:一是强迫 8088CPU 在上电复位后,取第一条指令时,立刻转入等待状态;二是让 U29(8255A)在复位后,PA 口、PB 口处于输入状态之下。然后,打开系统电源进行细致的检查。

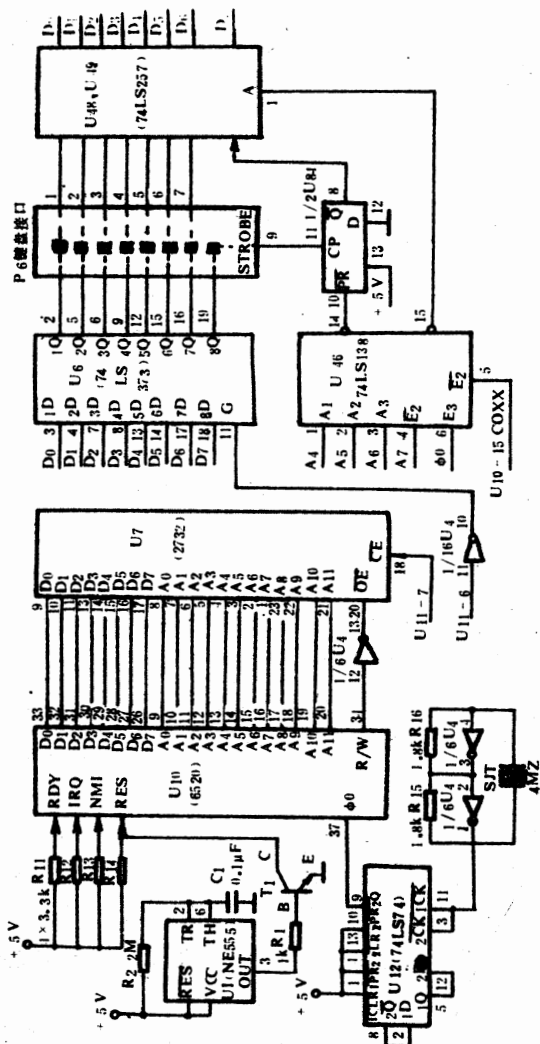
图 4-2 键盘及键盘接口逻辑图

紫金 I 系统采用的是分离式键盘,键盘本身包含有独立的 6502 CPU 和键盘管理程序,通过其独立的控制电路对键盘进行扫描管理,并向主机接口发送 ASCII 代码。键盘与主机之间通过 16 芯扁平电缆进行连接。键盘及键盘接口逻辑图见图 4-2。

在图 4-2 中,以 P6 (键盘接口插座)为界,左边部分为键盘电路,右边部分为主机的键盘接口电路,它由 16 芯电缆连

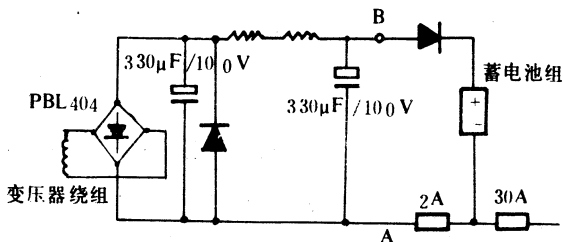
图 4-6 电源输出电路

1. 如图 4-6 所示,不接蓄电池组,不带负载。接通电源开关无异常现象。

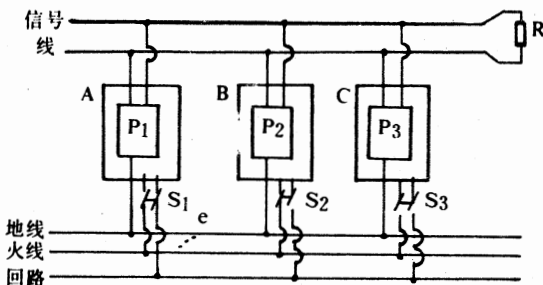
图 4-8 Omninet 网结构示意图

**故障现象** 忽略了那些不可靠的电源接插板(或插头)中的地线,造成计算机网络系统的烧毁。

**故障分析与处理** 目前,各种电子计算机设备的单相电源线一般是由三极组成的,即其中一根是火线,一根是回路,另一根是地线。这根地线通常与机壳或设备内部的印刷电路板上的地线相连。图 4-8 为 Omninet 网的结构示意图。

图 4-8 中 A、B、C 表示三台终端设备;P1、P2、P3 分别表示这三台终端设备上的信号传输控制板;S1、S2、S3 分别表示这三台终端设备上的电源开关。现假设地线在 e 点断开与火线相碰(如图 4-8 中虚线所示),结果整个网络就可以等效成图 4-9 和图 4-10。

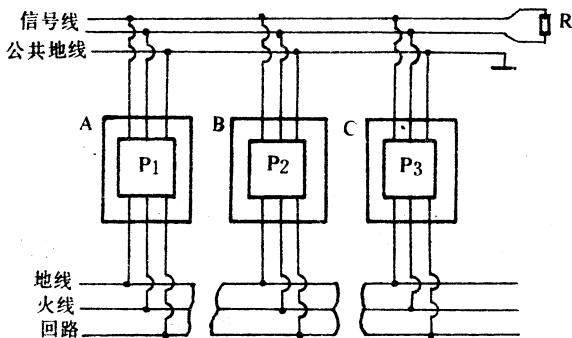
图 4-11 增加地线方法示意图

那些集成电路倒成了保险丝的“保险丝”。另外，从图 4-8 中还可以看出，即使各终端的电源开关是关着的，只要 e 点发生地、火线相碰，就不可避免地要发生事故（因为开关只断开电源的火线与回路，并不断开其中的地线）。造成上述地、火线相碰的原因一般是用户自己制作的扩展电源接插板，尤其是插头中地线或火线旋拧不好所致。其解决办法是加一根地线，与信号线一起并行地接到各终端设备上，如图 4-11 所示。

图 4-11 省去了各终端设备上的电源开关。此外，与电源

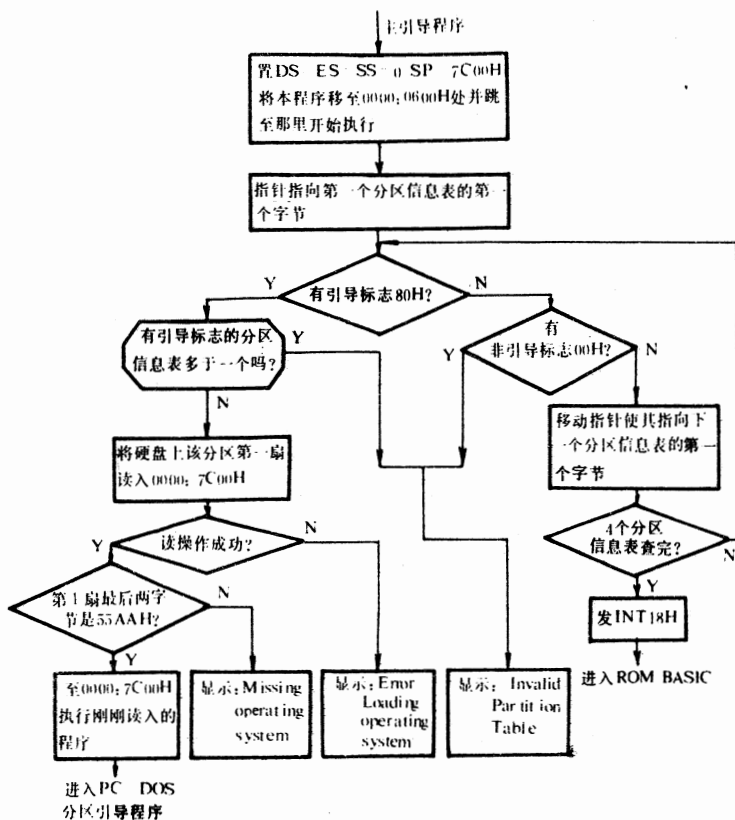
图 5-1 主引导程序框图

**故障分析与处理** 为了更好地解决磁盘失败问题,首先应该了解硬盘的引导过程(详见图 5-2、图 5-2、图 5-3 和图 5-4),自举失败有以下三种情况:

1. 既没有硬盘,又没有在软盘 A 中插入盘片;既不能正确读出软盘第一扇,又不能正确读出硬盘第一扇;硬盘第一扇最后的两个字节不是 55AAH;硬盘上没有可以引导的分区,系统则进入 ROM BASIC 解释程序。
